醫院建築損壞

姚昭智
成功大學建築系教授

醫院參訪概述

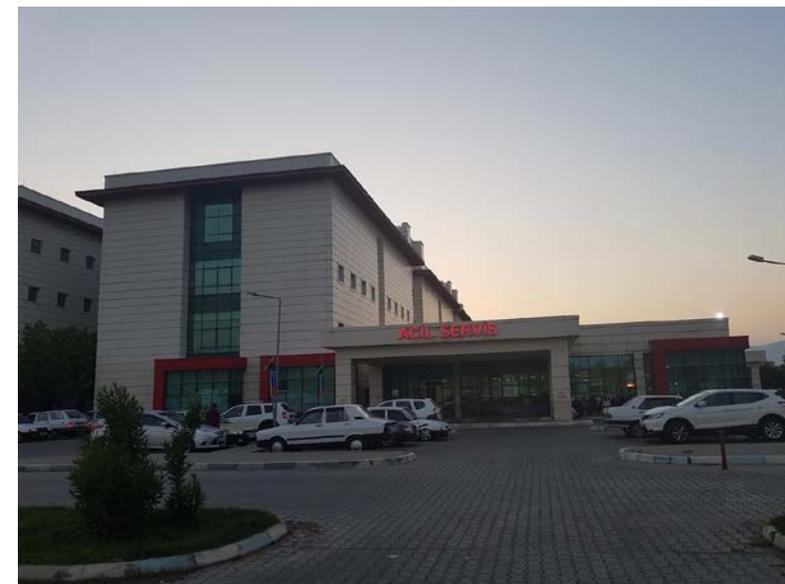
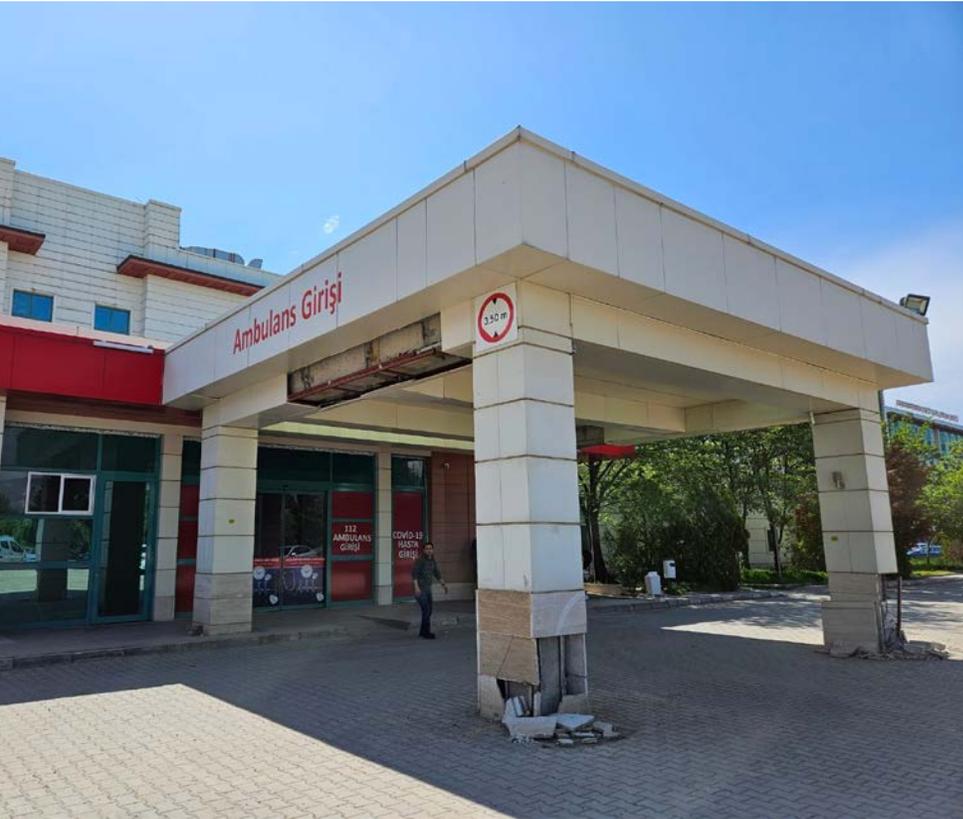
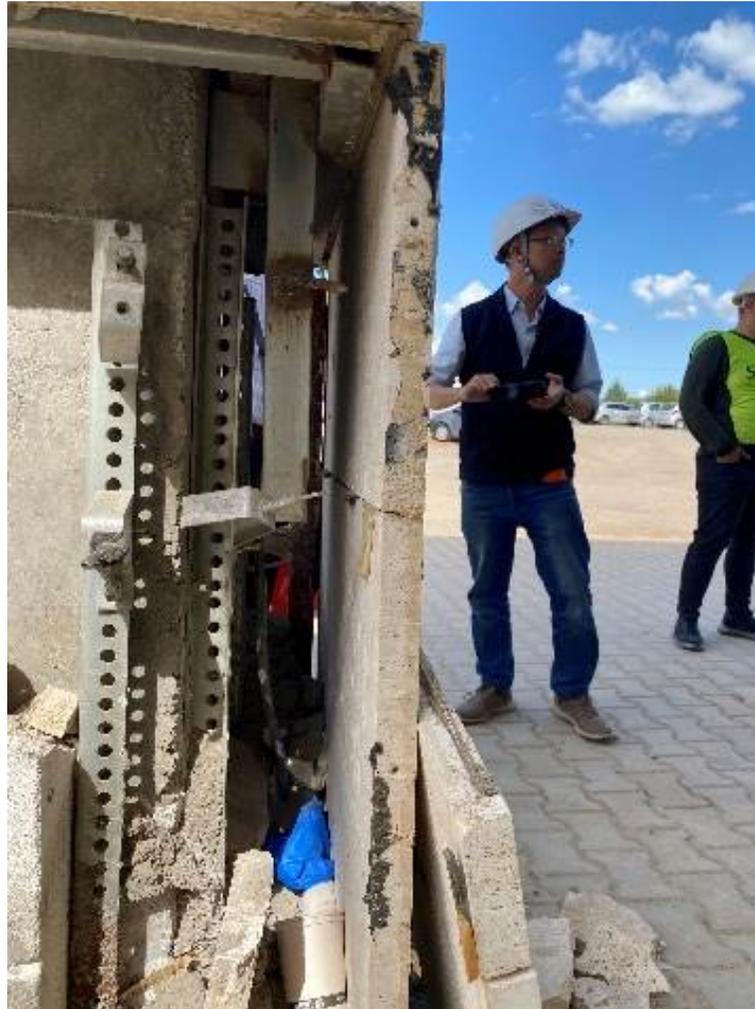
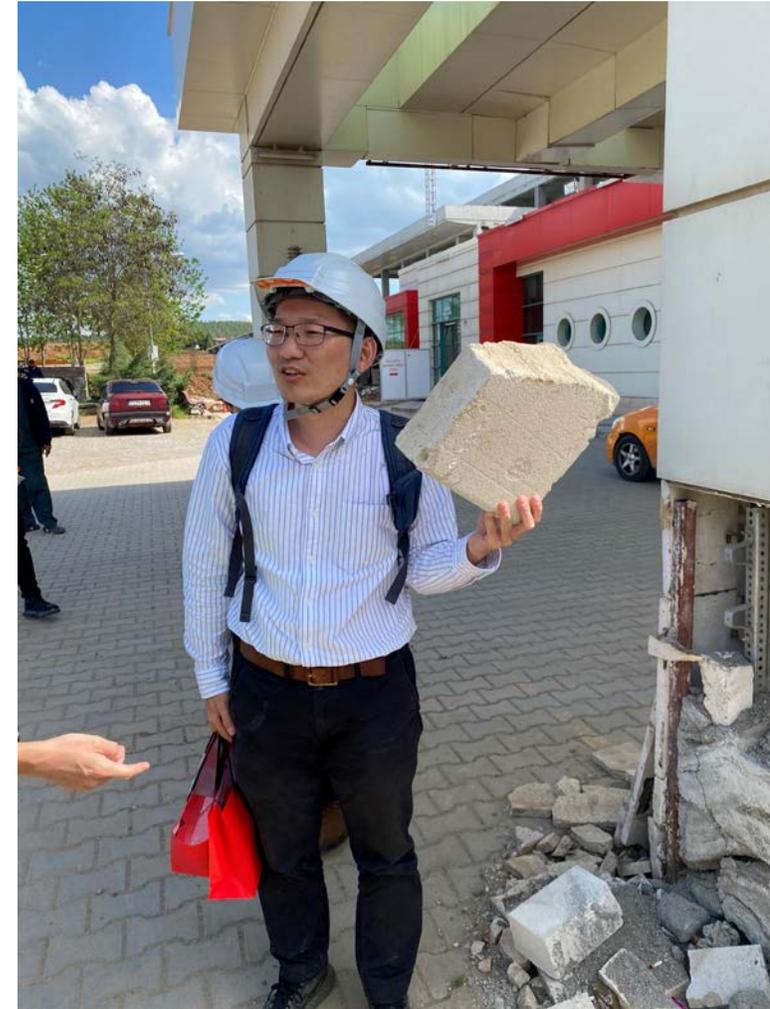
- 災後醫院使用狀況
 - 結構基本上完整，惟1F有一柱損壞
 - 底樓部分空間仍有使用(Maras省其他兩個省立醫院受損嚴重)
- 非結構損壞狀況
 - 輕鋼架天花板，磚牆損壞
 - 外部柱底大理石脫落（乾式工法）
- 附註
 - 院方本不願讓人進入院內，後來勉強同意，但不允許拍照
 - 第4天才開始整修
 - 餘震不斷

外部柱底大理石脫落（乾式工法）

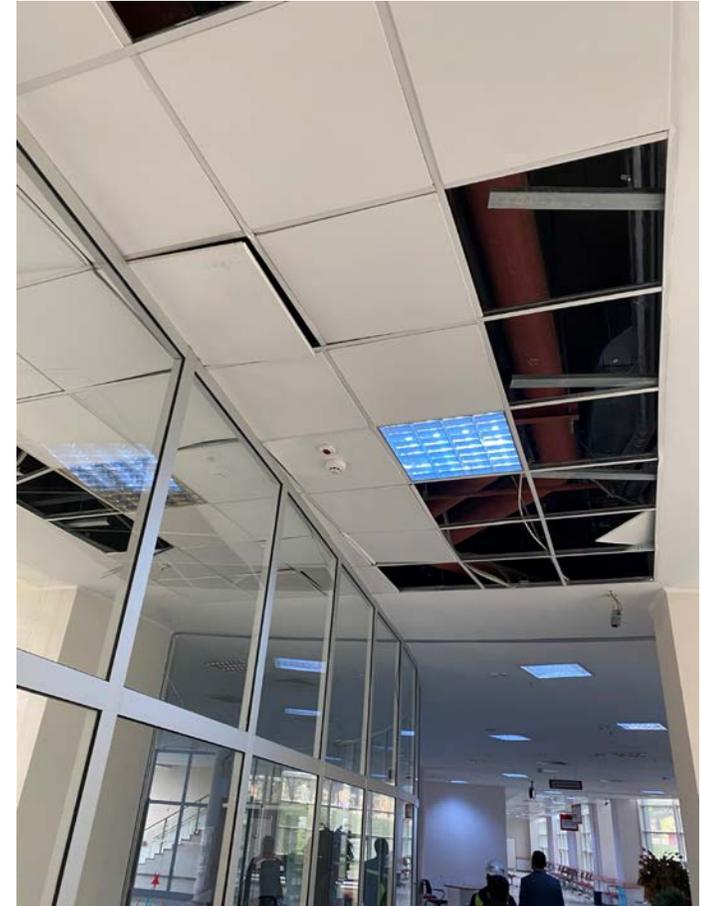
非隔震建築的天花板未修

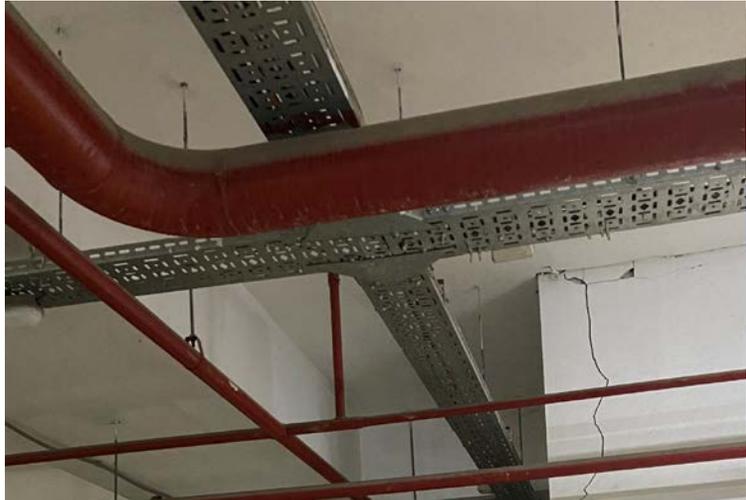
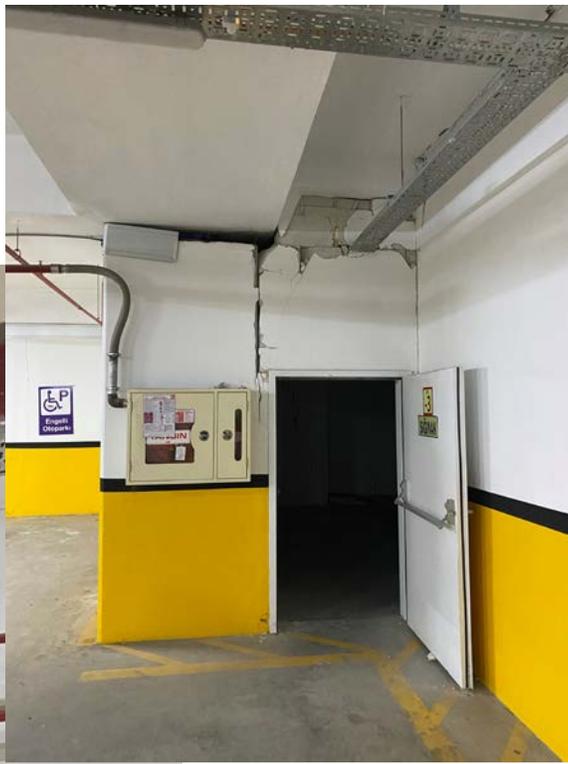
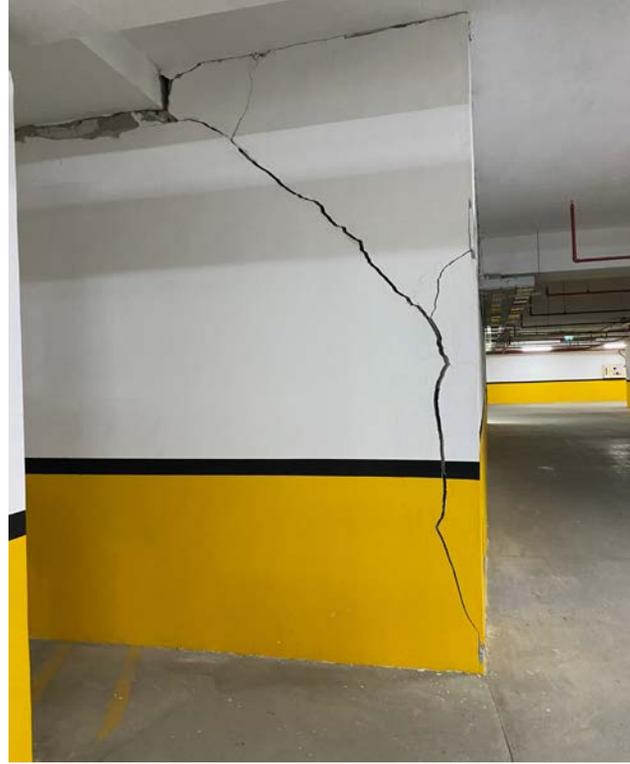
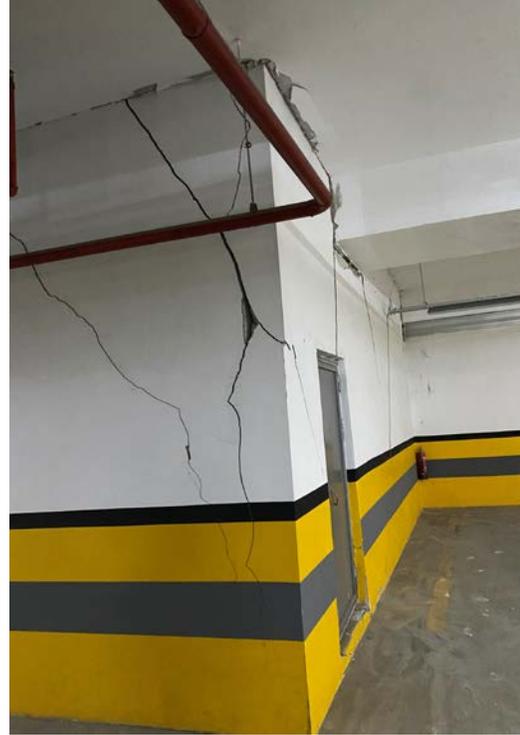
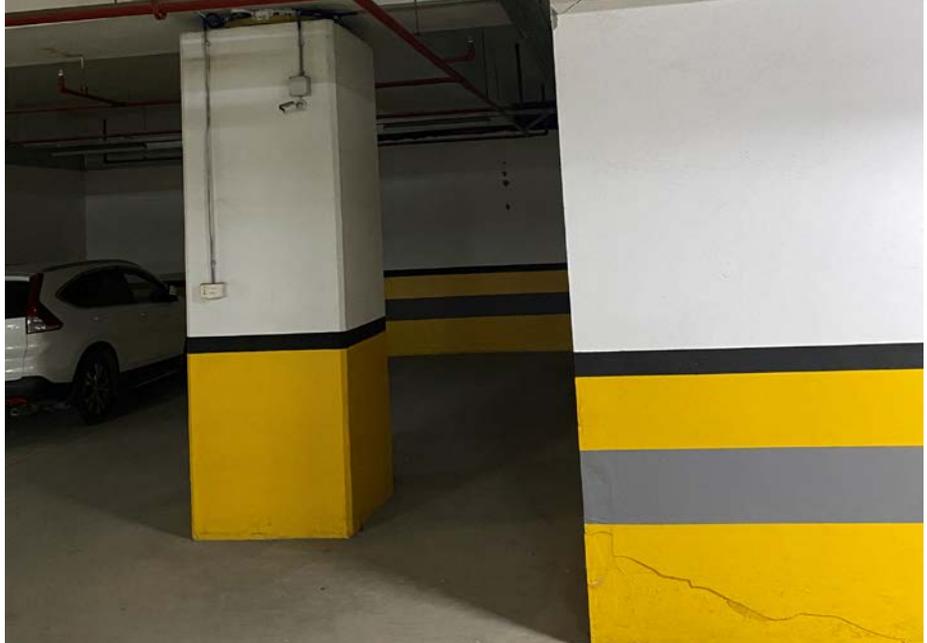
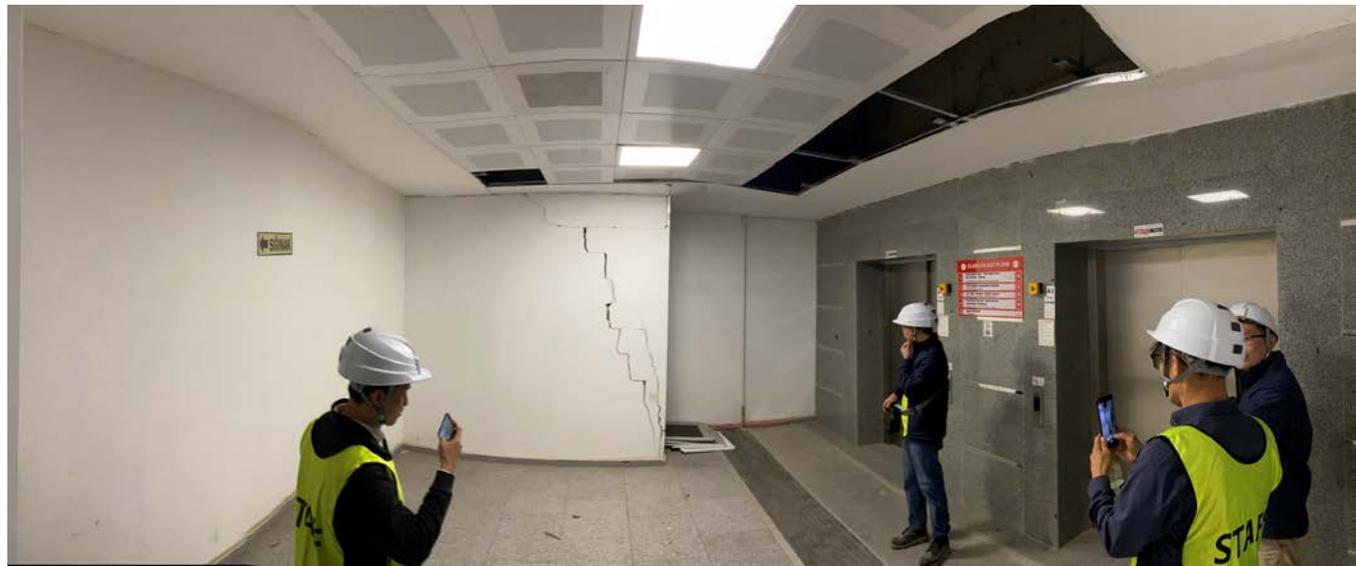
- 災後醫院使用狀況
 - 隔震醫院部分底下樓層仍在使用的，旁邊非隔震院區之院內仍有局部低樓層繼續使用。
 - 地震後門診關閉，只有急診室開放。其他部分的醫院作為災民收容之用
- 非結構損壞狀況
 - B1隔間牆未保留隔離縫，致使受撞擊產生嚴重破壞。
 - 建築物高層的磚牆及天花板損壞嚴重

B1隔間牆損壞

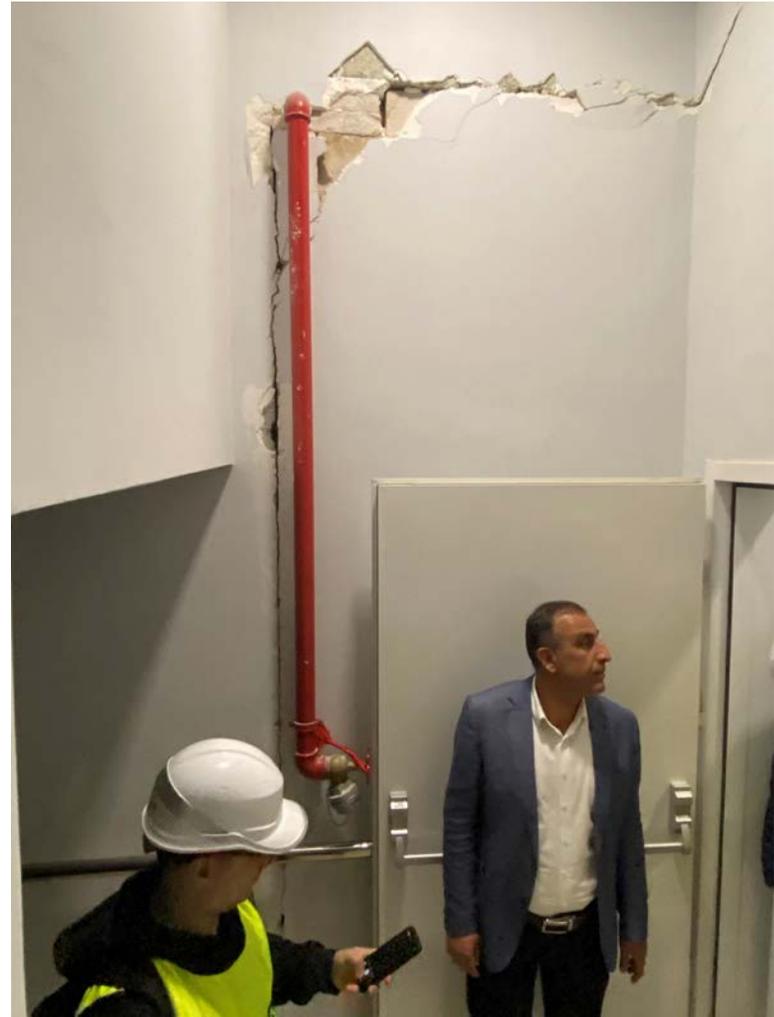
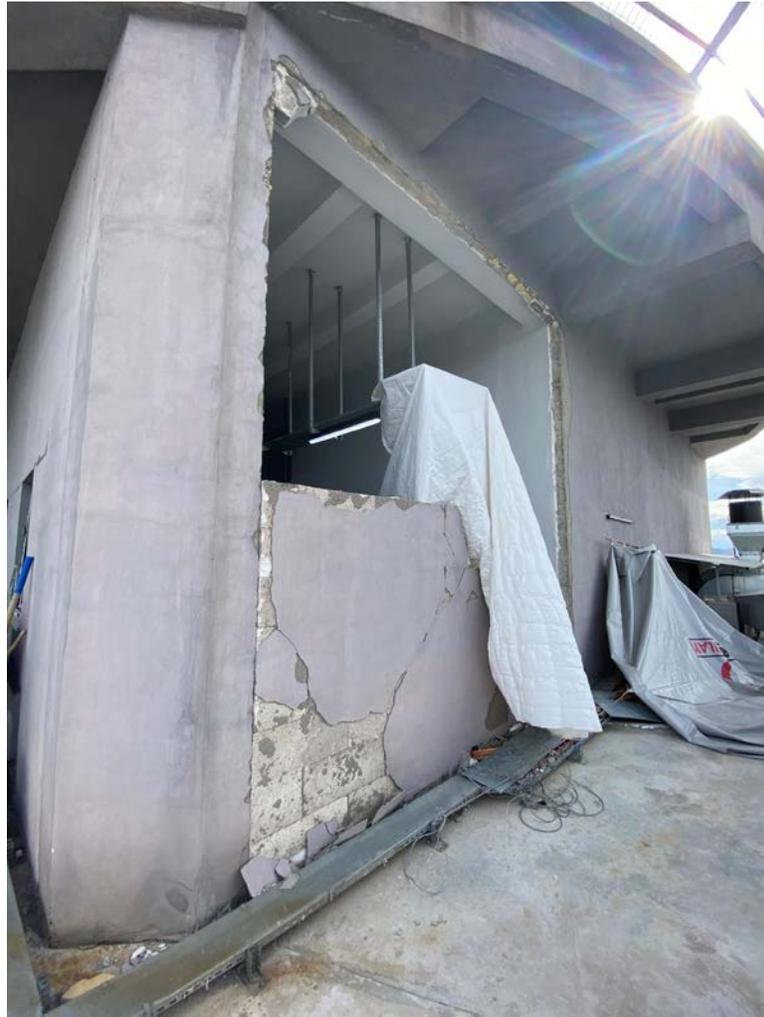
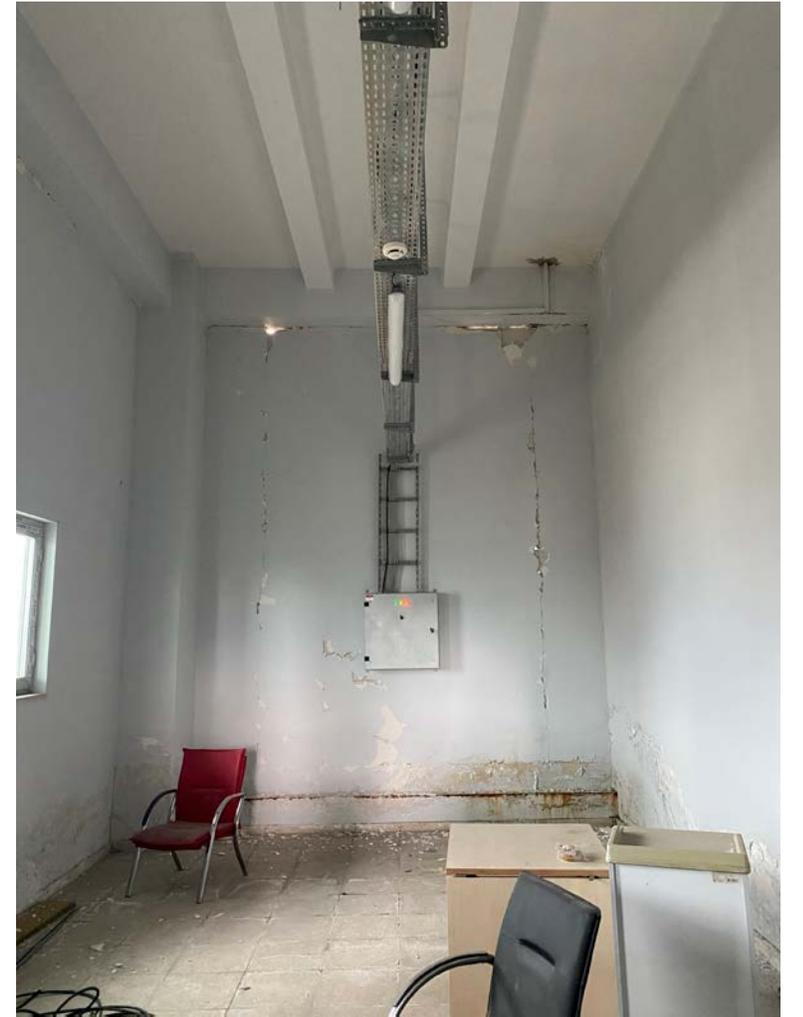
大量隔間混凝土磚牆破壞

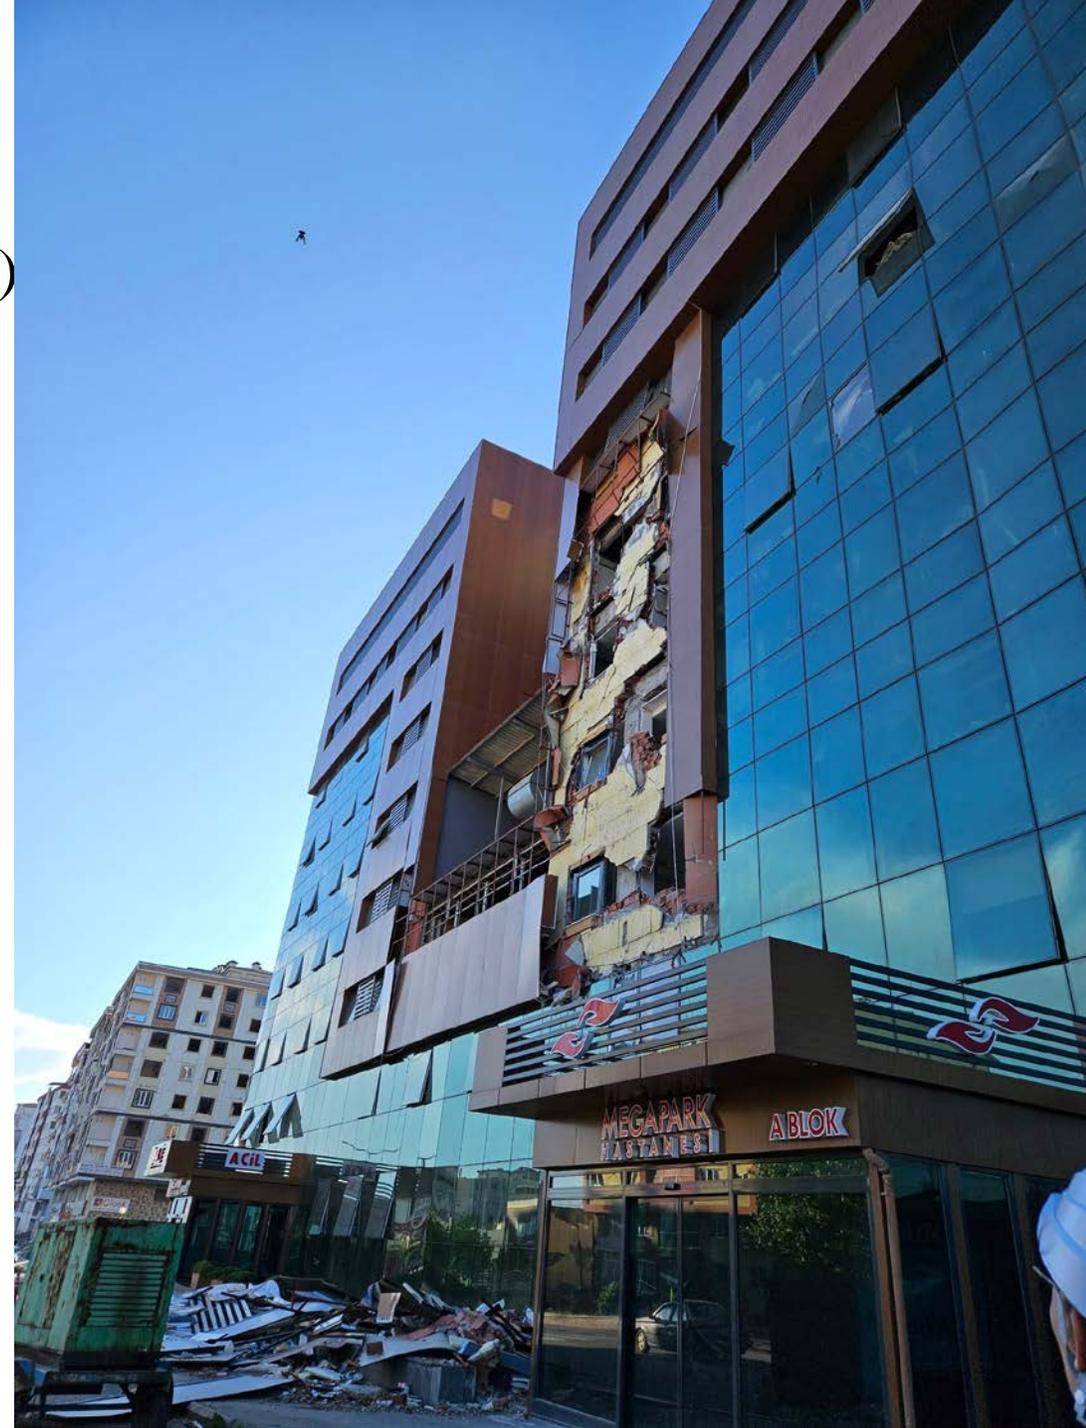
- KAHRAMANMARAS，私立醫院
- 正立面損壞嚴重

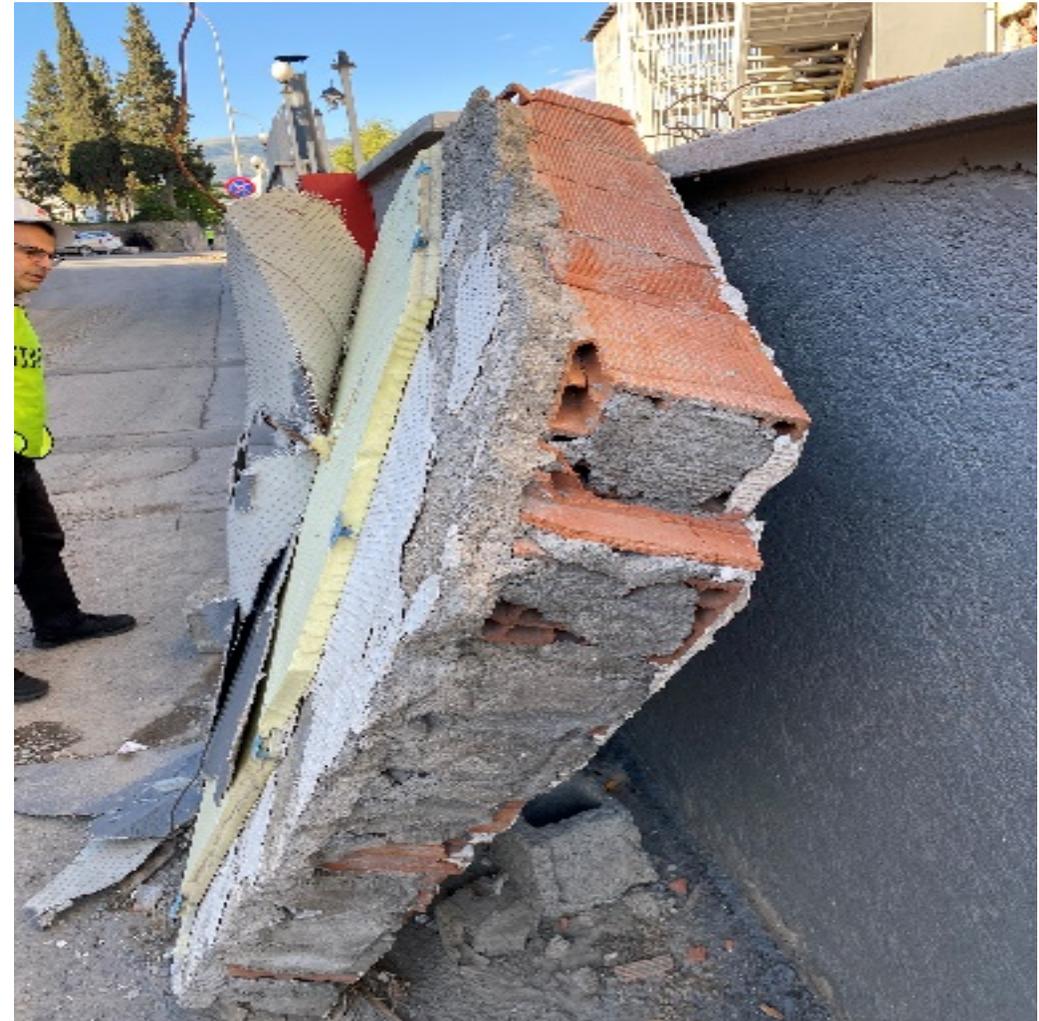
- 災後醫院使用狀況
 - 無法使用
- 損壞狀況
 - 後方外牆磚塊掉落嚴重
 - 外磚牆與四周RC柱梁無砂漿結合
 - 私立醫院往往因預算不足，在建築耐震品質上會較差。

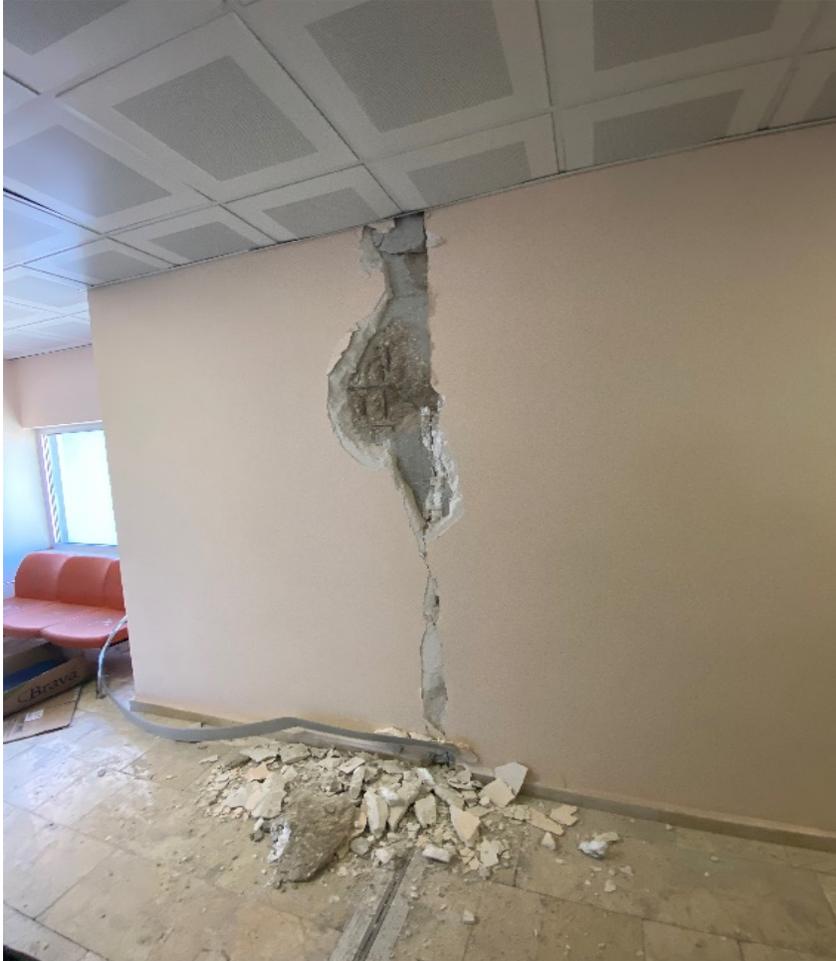
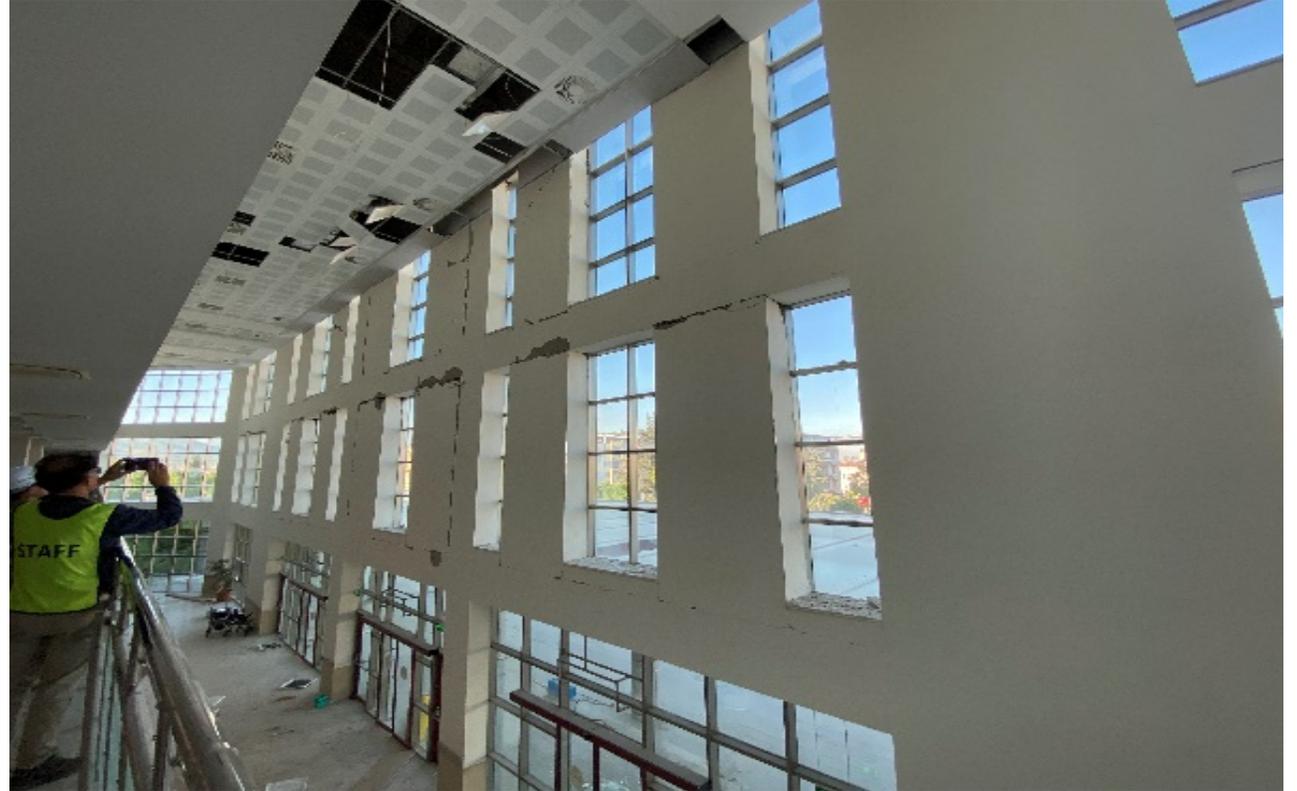
(10) Mustafa Kemal University Hospital

- 災後醫院使用狀況
 - 只剩下低樓層有繼續使用，主要病人收置在學校體育館及野戰醫院
- 非結構損壞狀況
 - 該醫院結構沒有問題，但是非結構物損壞略為嚴重. 許多伸縮縫未處理好，以致相鄰二柱有撞擊開裂，輕鋼架天花板損壞嚴重
- 附註
 - **Antakya**市受災嚴重，但此醫院位於市郊，援助拖到災後第4天才過來。
 - 公立醫院一經費編列狀況多為分期興建，故建築伸縮縫多。

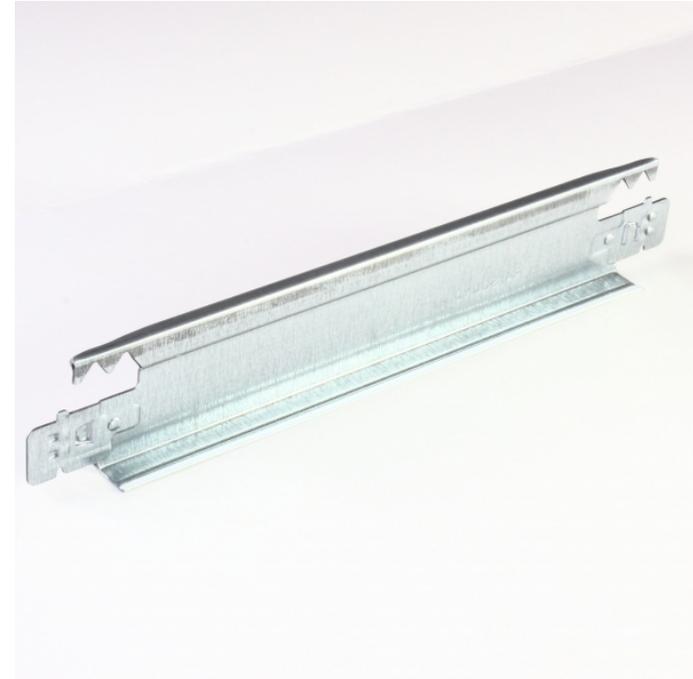
輕鋼架天花板損壞特性

- 檢視破壞的天花板，發現桿件尺寸主要還是以承受重力為主的中型骨架；桿件接頭並未有特別強化的設計
 - 一般骨架:28mm,重型骨架：38~43mm
 - 接頭拉力強度：一般 16kgf,抗震型80kgf

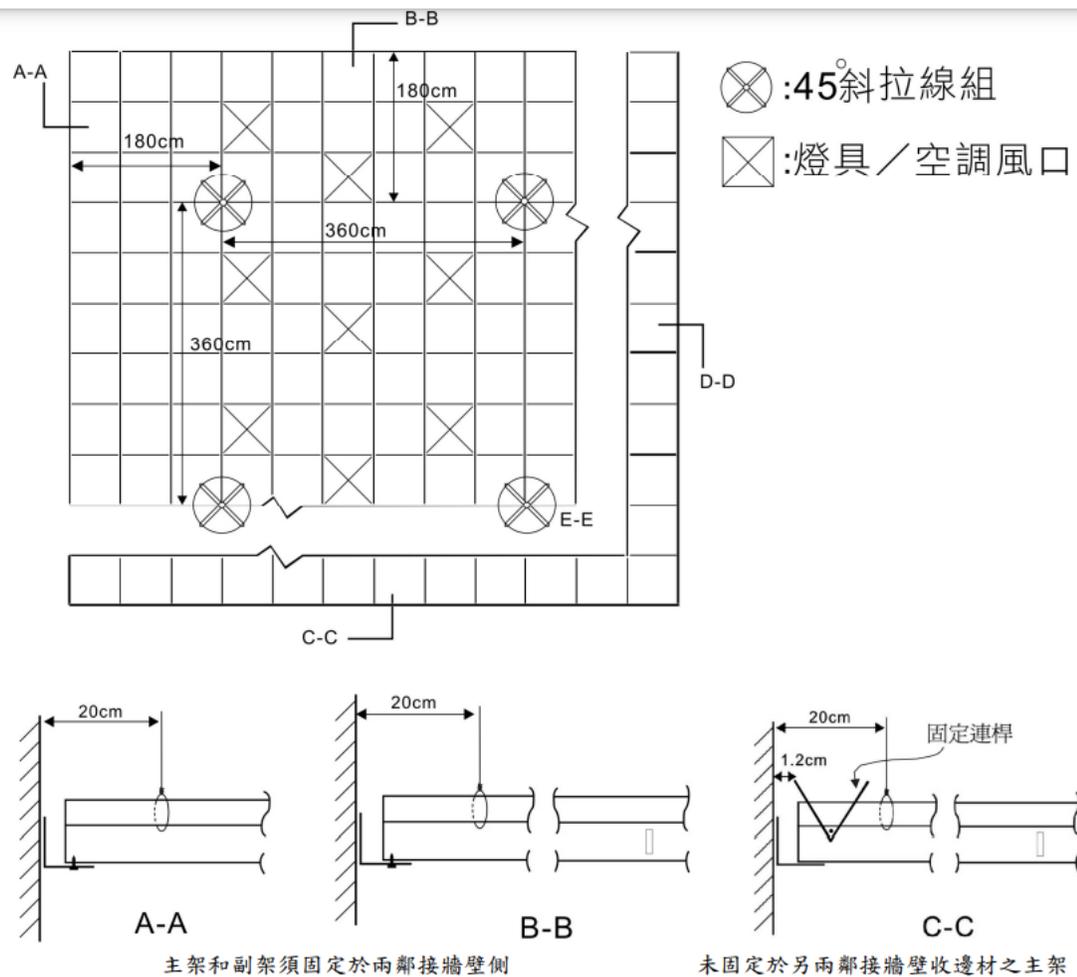
輕鋼架天花板損壞特性

- 距離牆邊的第一條懸吊線，據觀察現場損壞的案例可知，大都在距離牆邊**120公分**處，以致於骨架在強震時脫離收邊後，便很容易形成不穩定結構而掉落。
- 幾乎每個醫院都有輕鋼架天花板的損壞案例，據聞土耳其衛生署（醫院主管單位）已經決定所有醫院都不再用輕鋼架天花板作為裝修材。

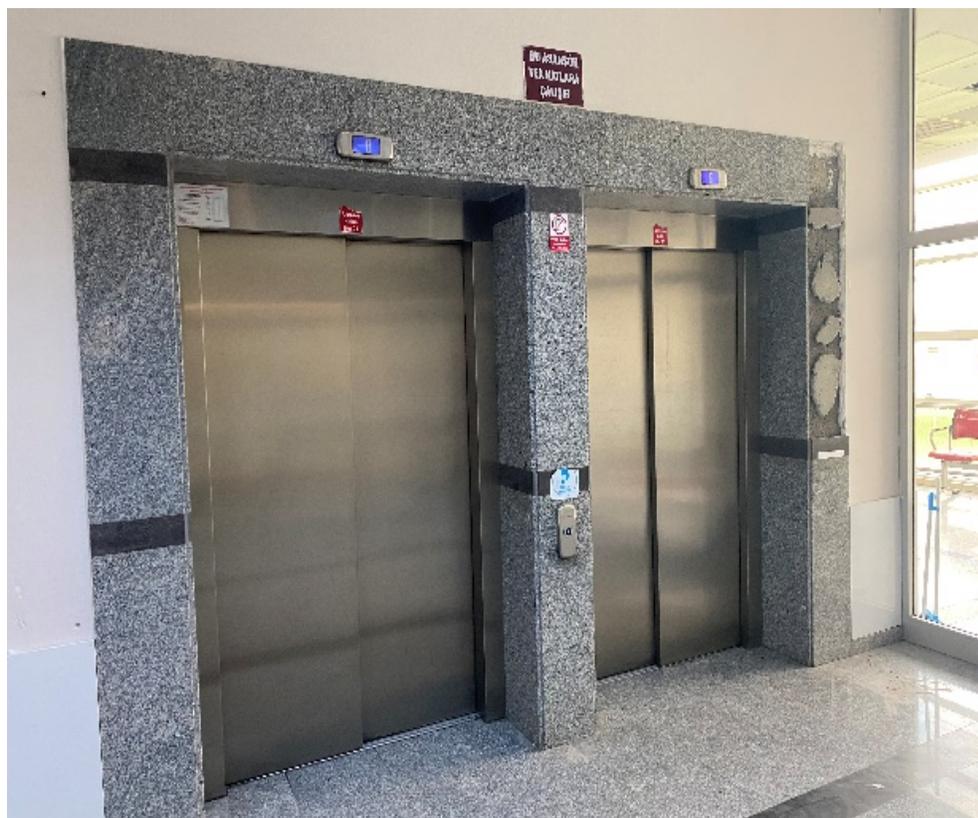
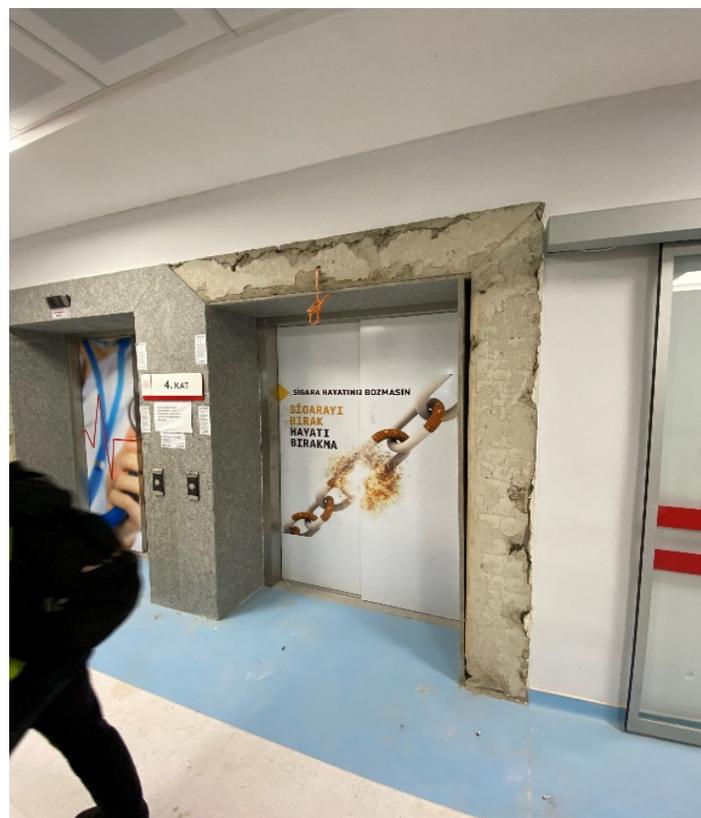
大理石立面飾材

- 電梯間設計大理石立面飾材，而其所採用的工法，主要是以砂漿黏貼式施工 (圖3.21-22)

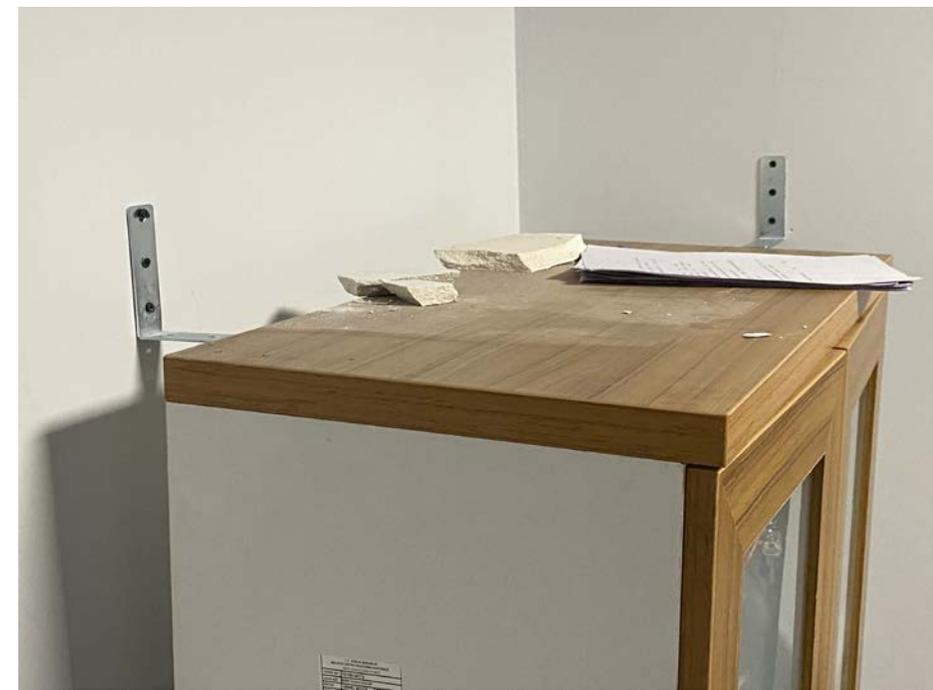
表面功夫的應付
