UHPC 超高性能混凝土案例分享

施忠賢 結構技師

高雄市立高雄女子高級中學 校門新建工程

大南門碑林建築災後復建工程 委託設計監造案

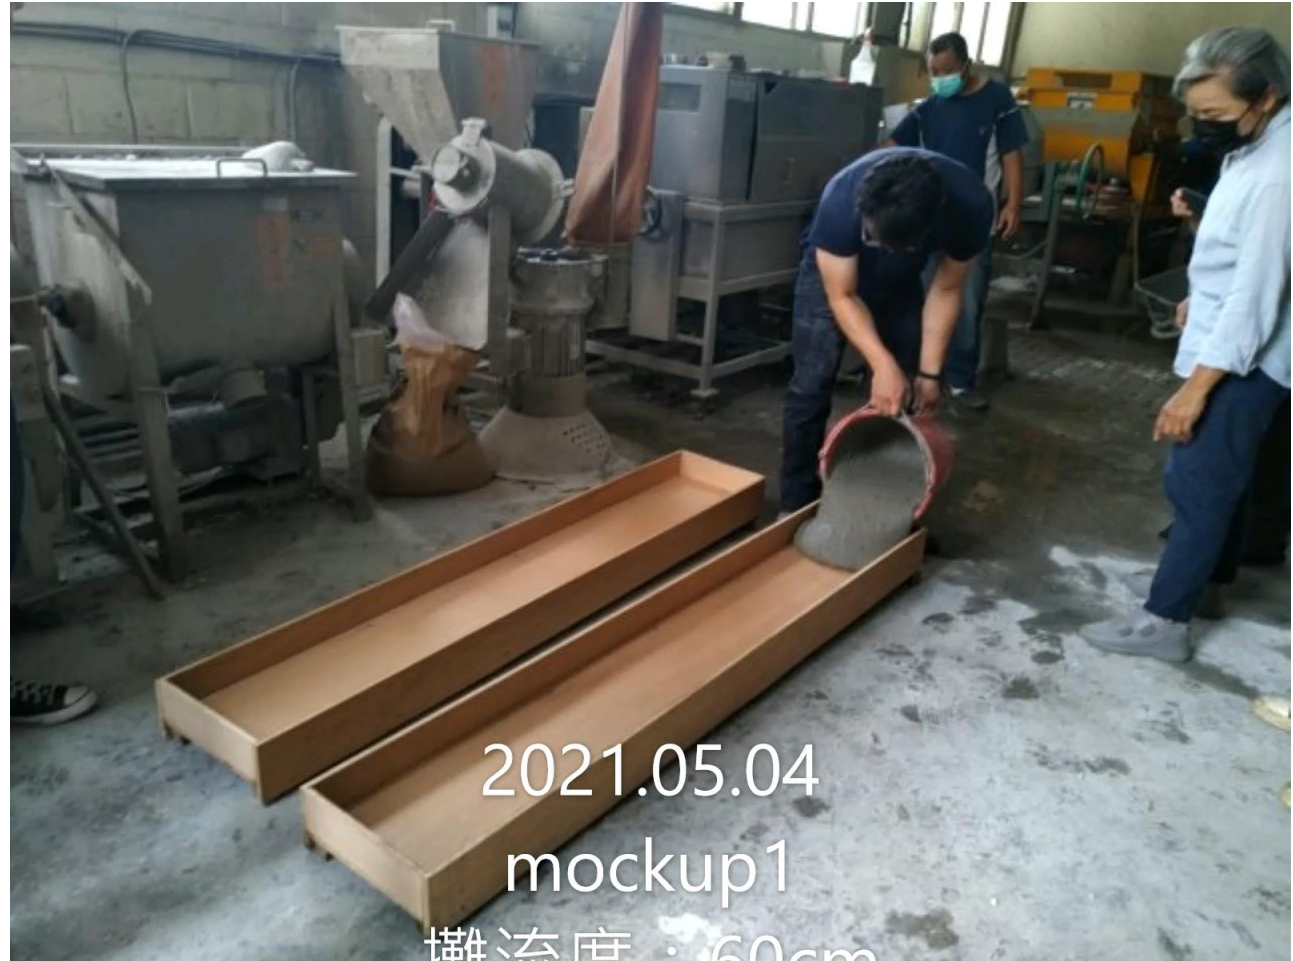
UHPC mock-up 第1組試體

第1組材料配比為高坍流度(60cm)，並由高處往低處卸料，待UHPC材料初凝後再澆置漿體不足範圍。試驗過程中發現第1組材料初凝時間緩慢，進行二次澆置時尚有漿體從低處流出。

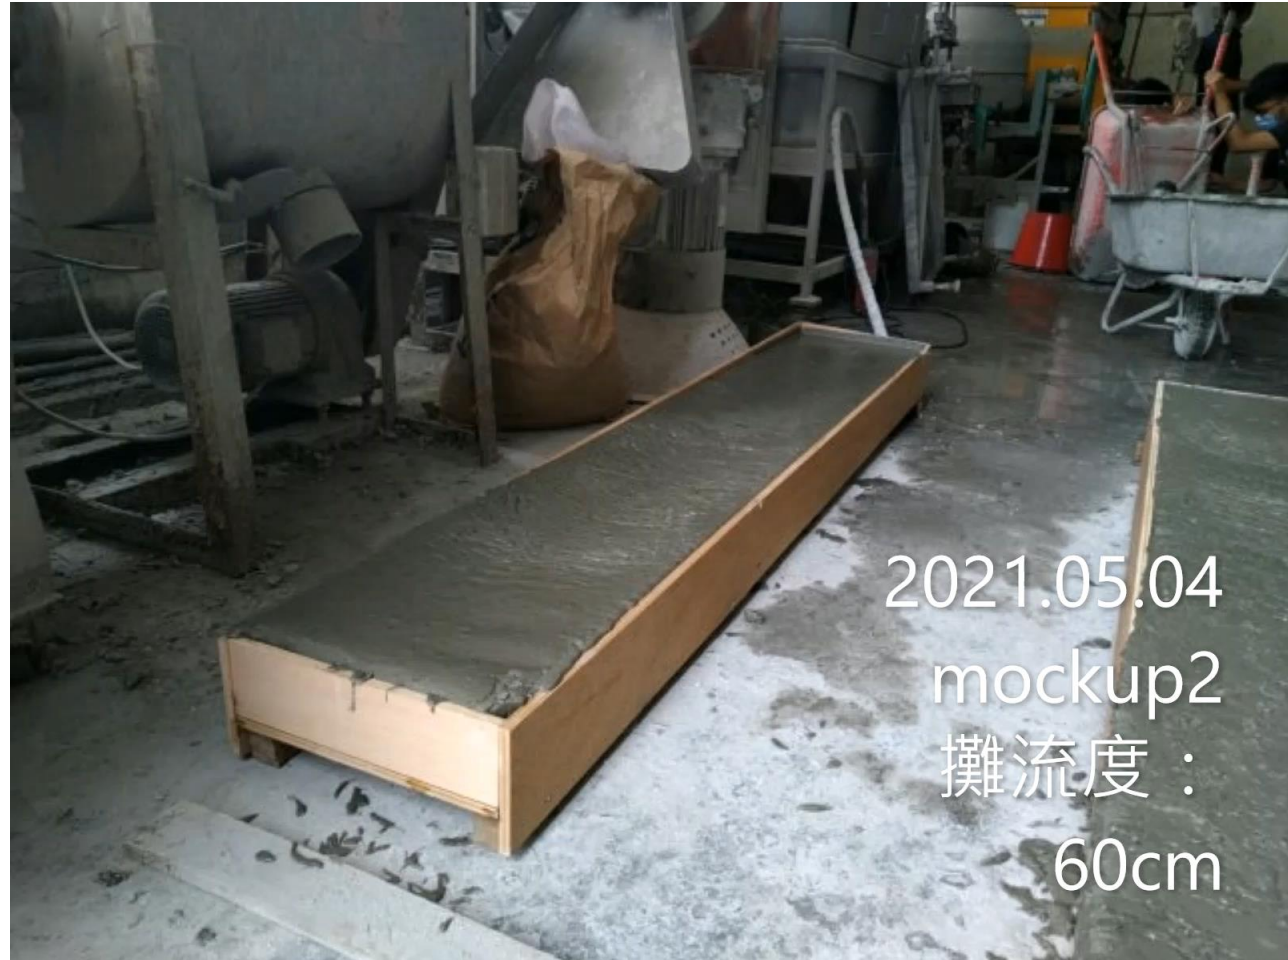
UHPC mock-up 第2組試體

第2組材料配比為高坍流度(60cm) ，
並由低處往高處卸料，待UHPC材料
初凝後再澆置漿體不足範圍。
試驗過程中發現主要問題與第1組試
體相同。

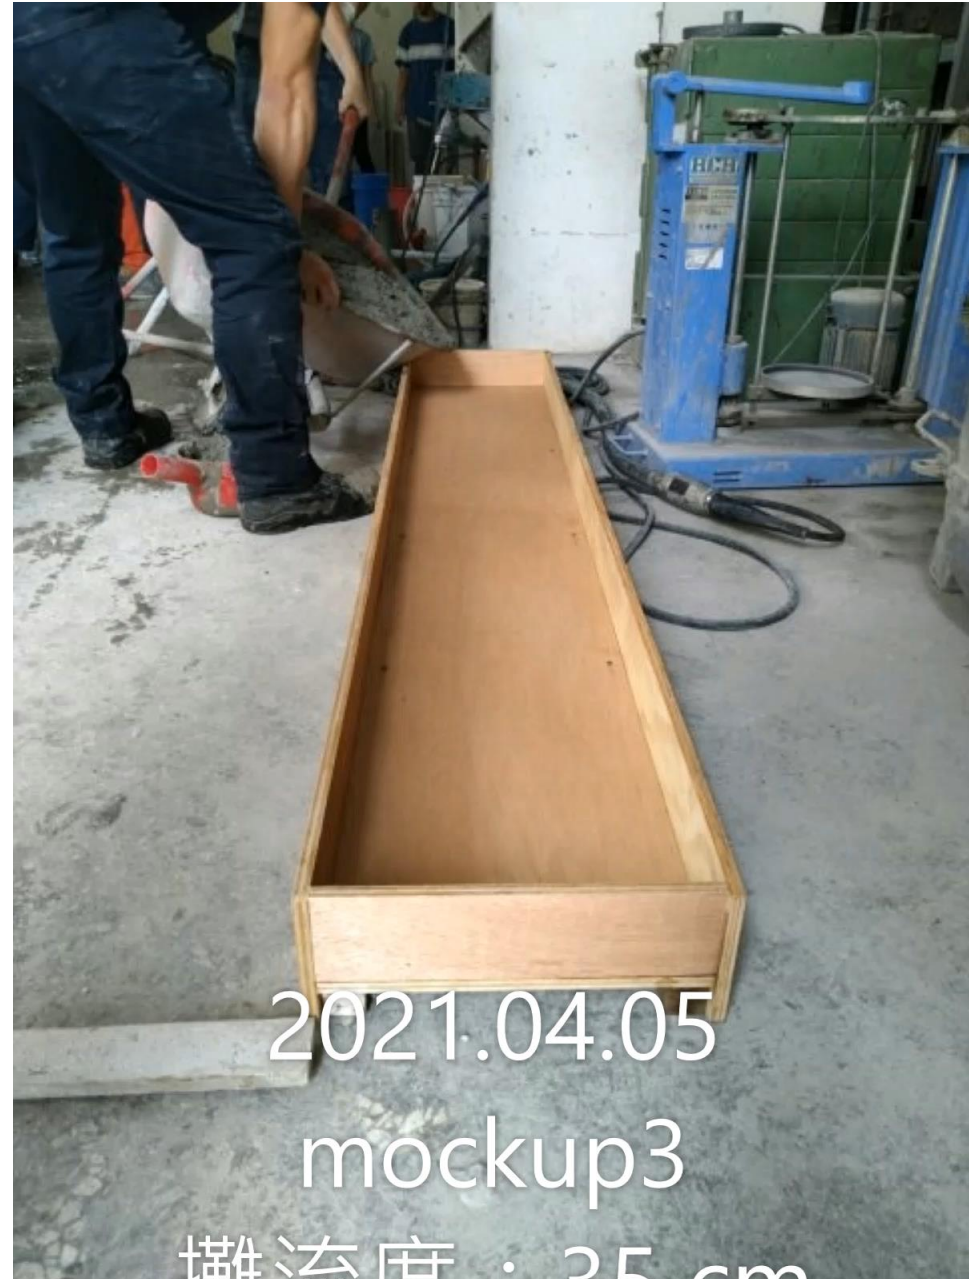
UHPC mock-up 第3組試體

第3組材料配比為低坍流度(35cm)，並由高處往低處卸料，並以曼刀進行抹平。試體製作過程無溢漿問題，材料特性較符合設計需求。

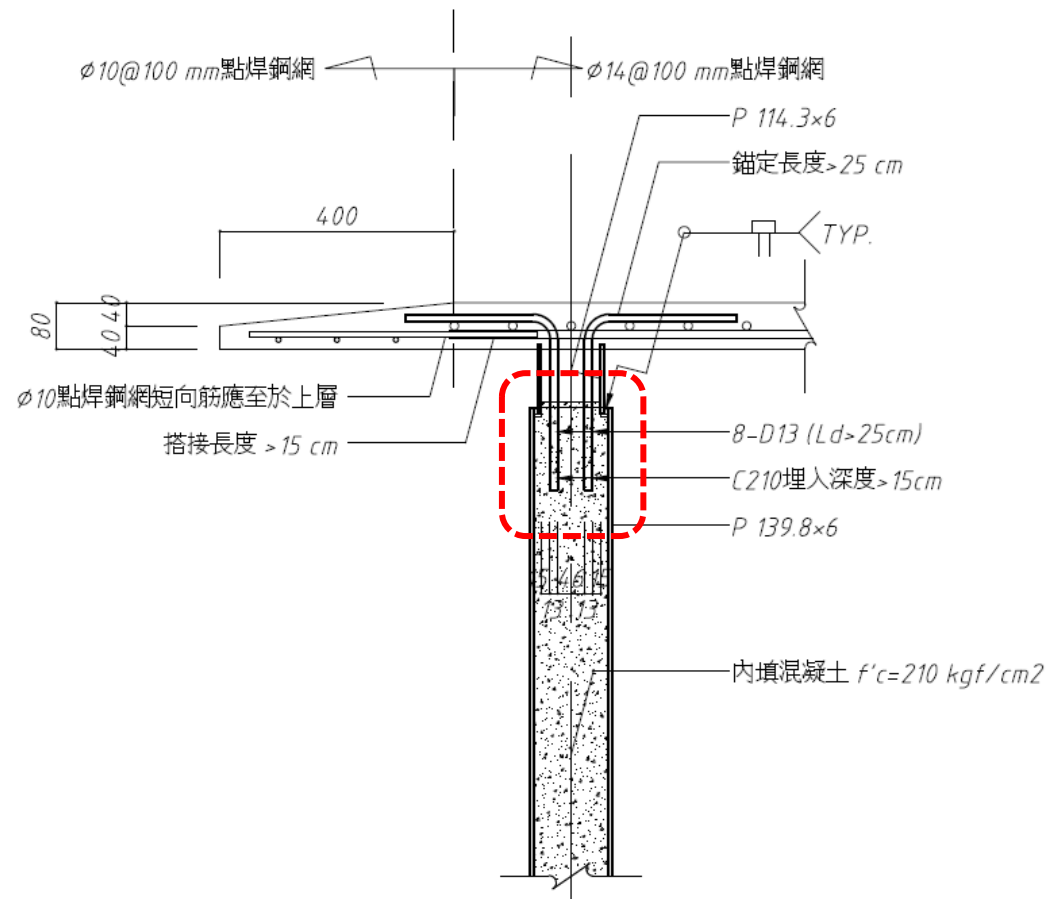
(細設階段方案)柱頂細部設計

細部設計階段方案為柱頂鋼筋錨定至柱內C210混凝土，施工時發現如果按照本方案施工，錨定鋼筋及點焊鋼網需於柱內混凝土灌漿前施工完成，易產生灌漿困難及點焊鋼網遭混凝土染污等問題。

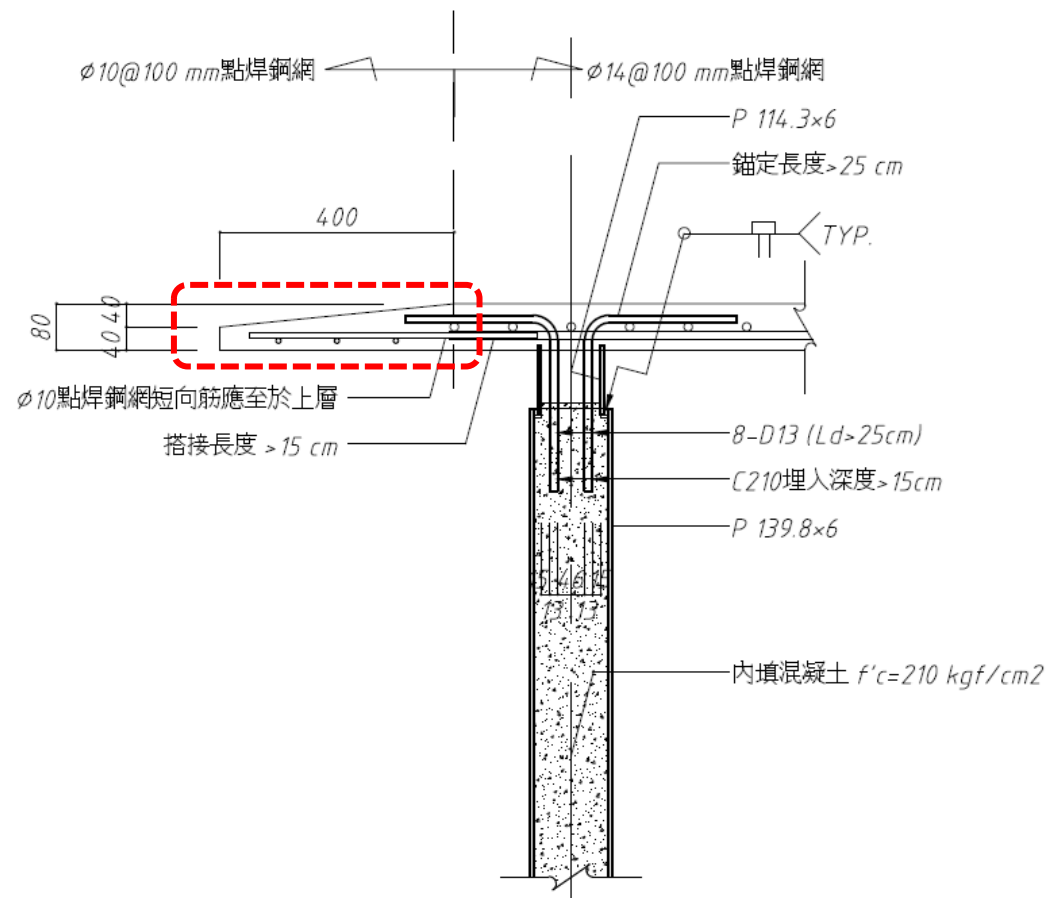
(細設階段方案)柱頂細部設計

細部設計階段方案UHPC頂板端部為8cm~4cm漸變樓板，因需大量裁切點焊鋼網，故取消本設計。

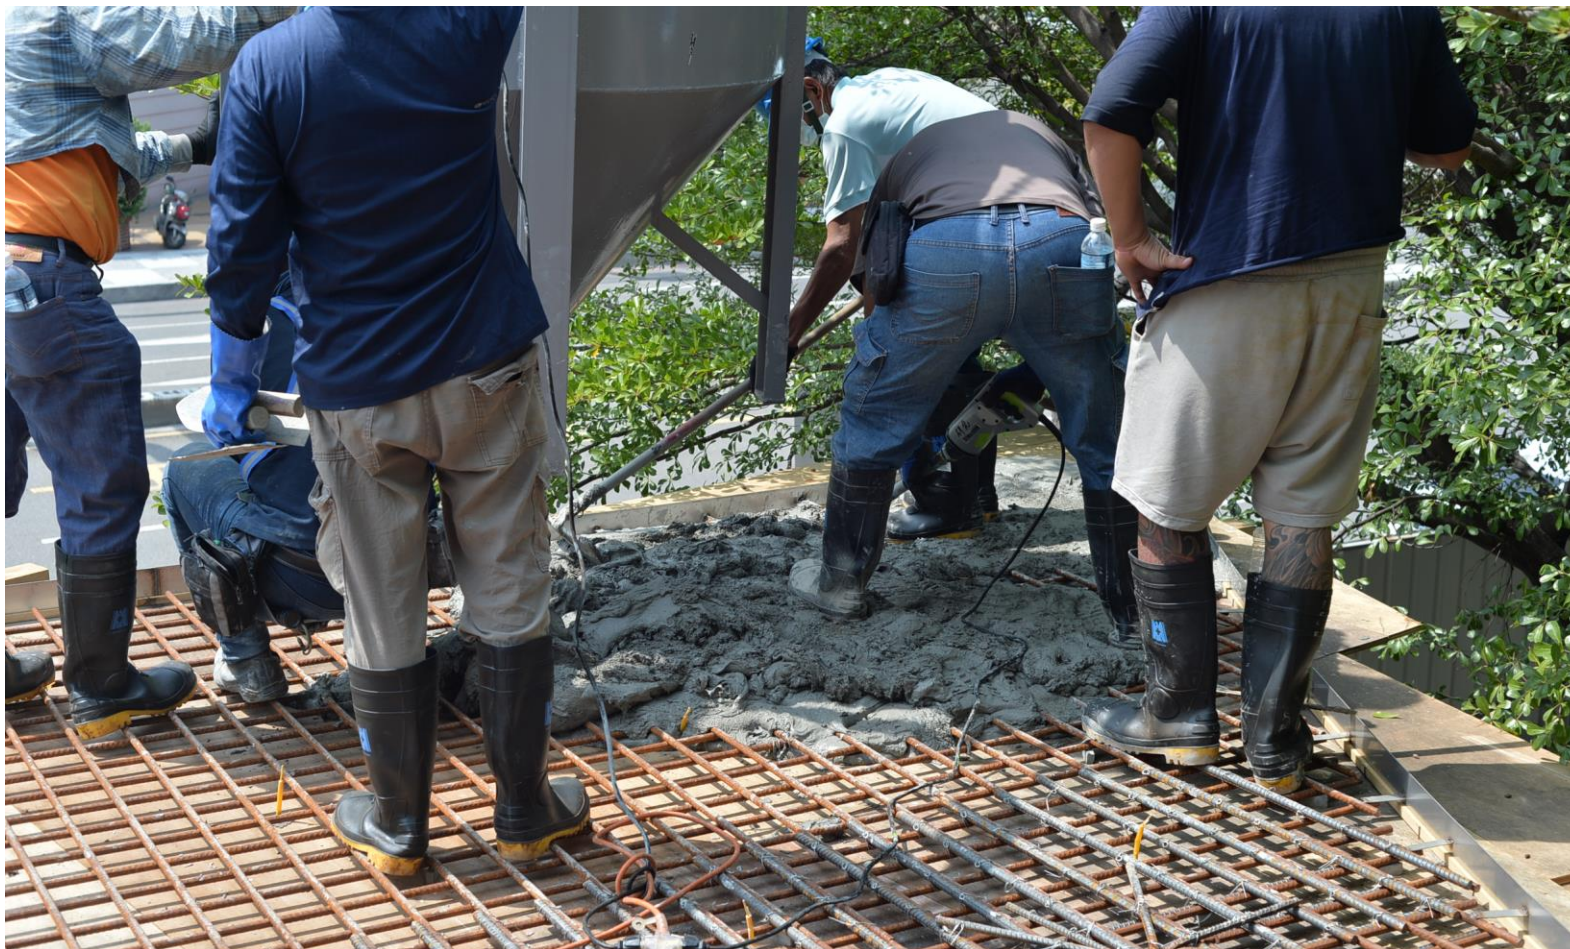
西側UHPC頂板澆置現場問題

預拌車未潤車，導致第一批材料坍流度過低。

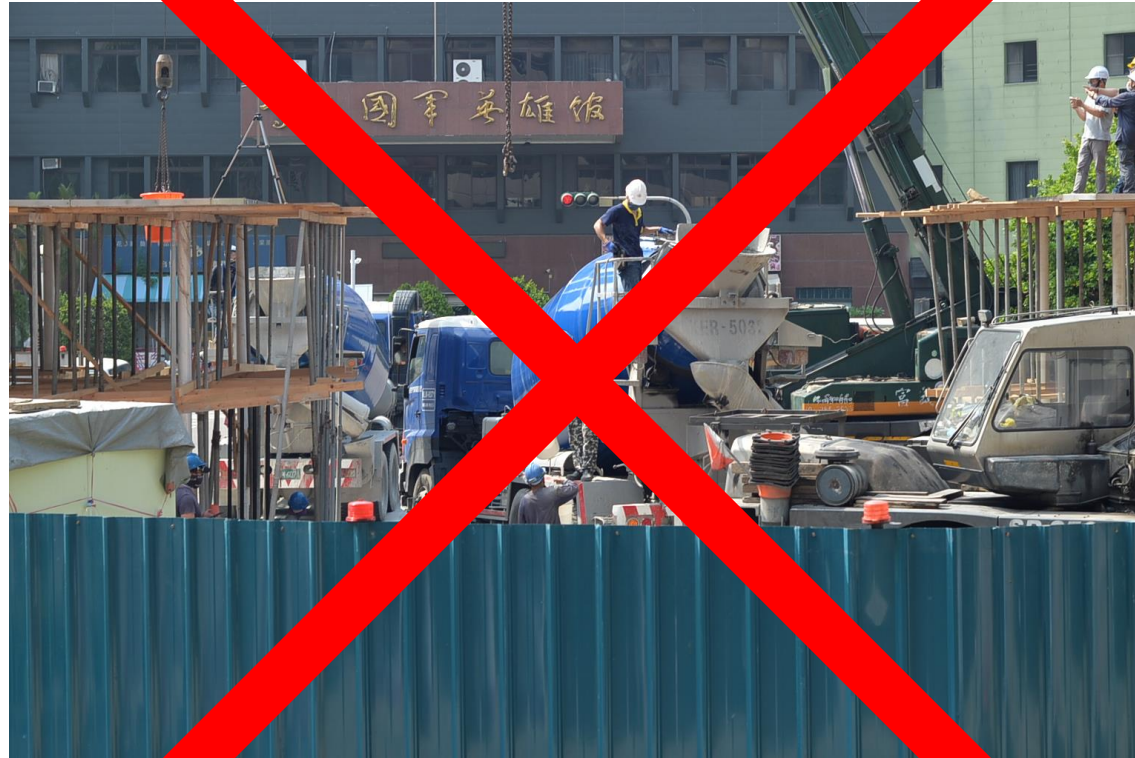
西側UHPC頂板澆置現場問題

因第1車與第2車同時拌合
第2車等待時間過久整批退料

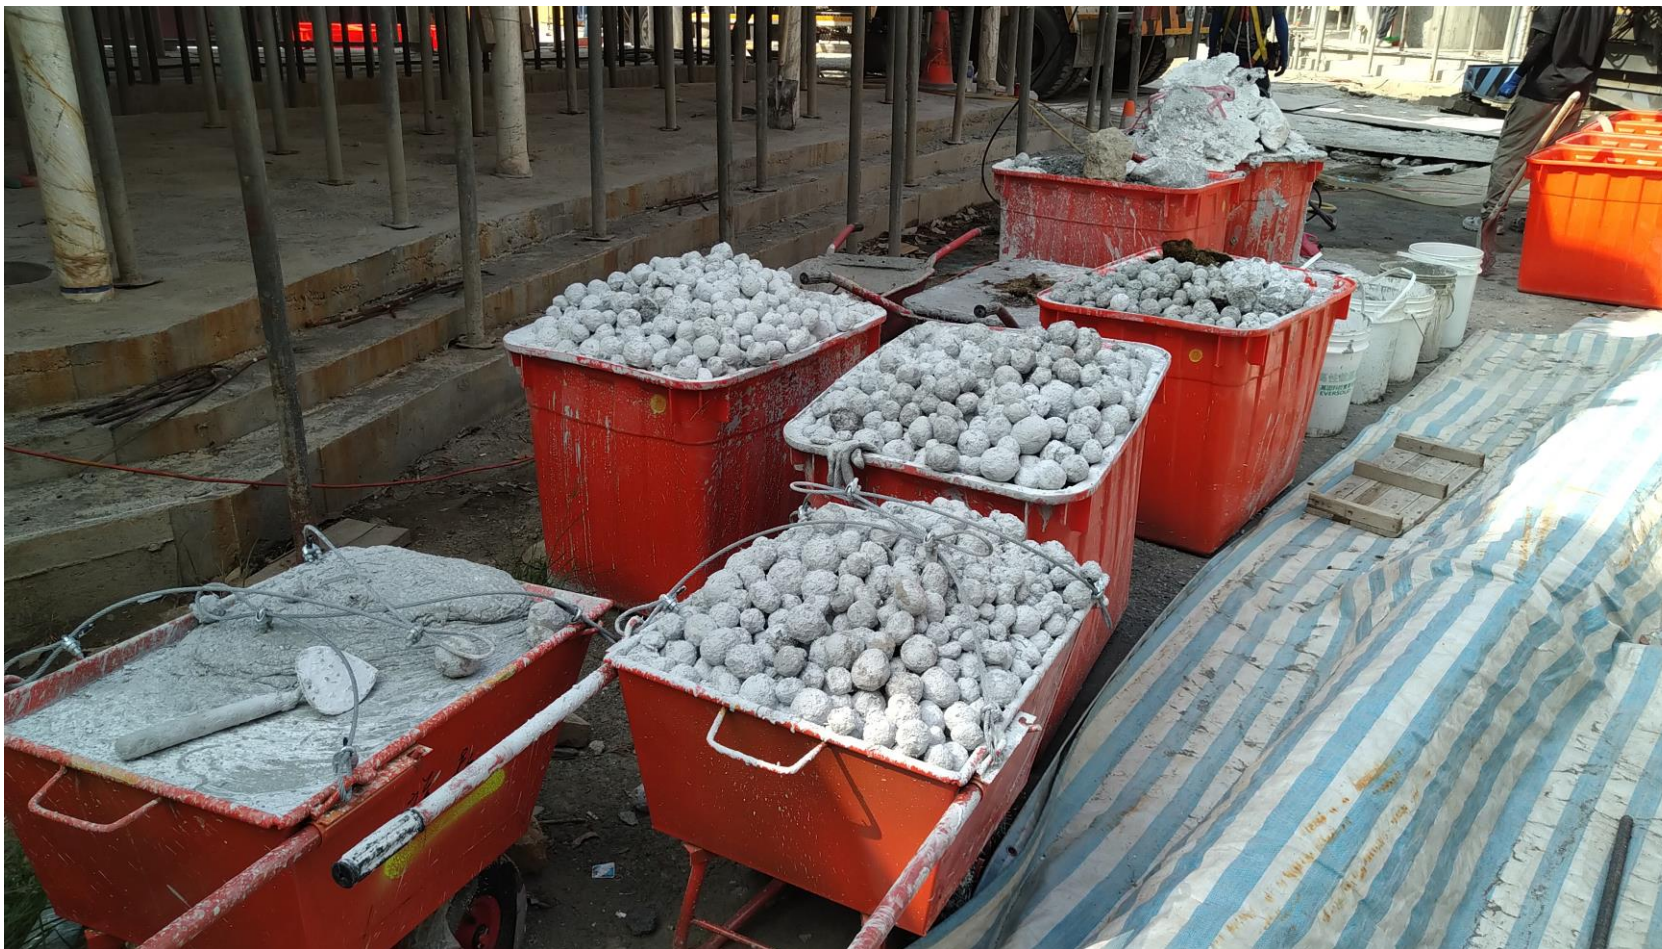
西側UHPC頂板澆置現場問題

前車剩料未清除乾淨，導致次批材料膠結

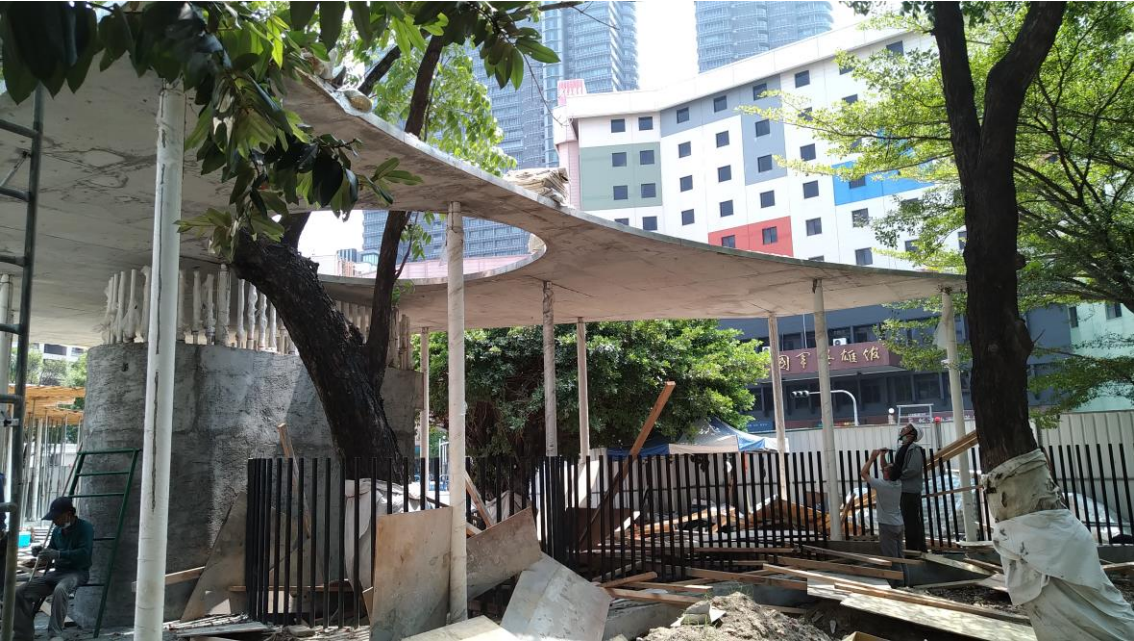
拆模後確認無明顯震損

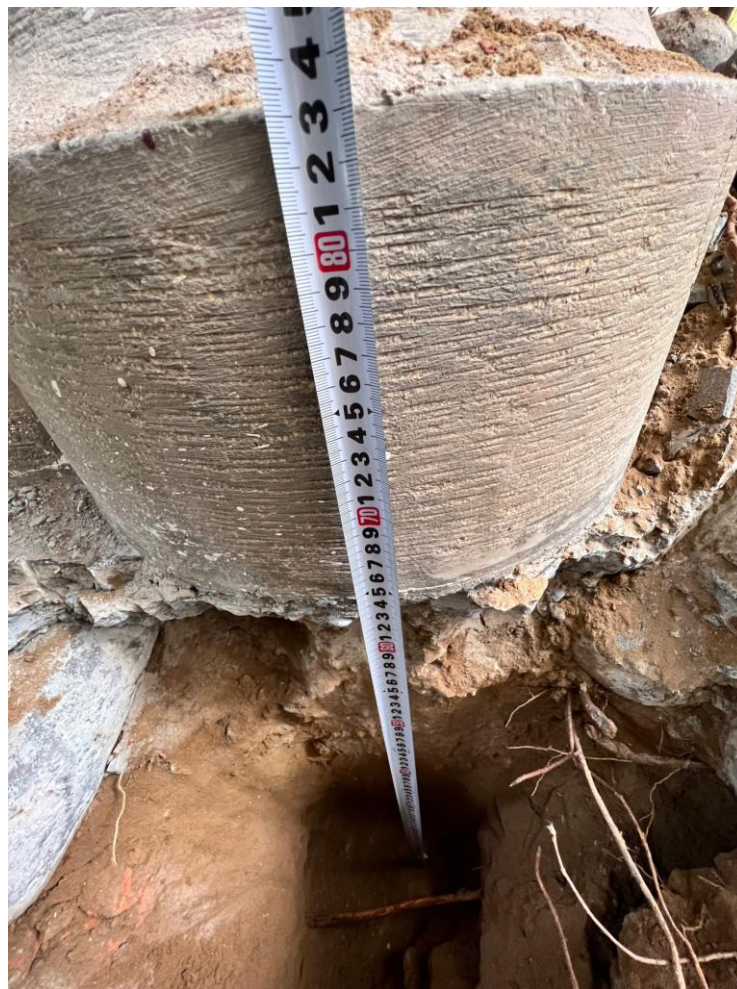
深度約65cm

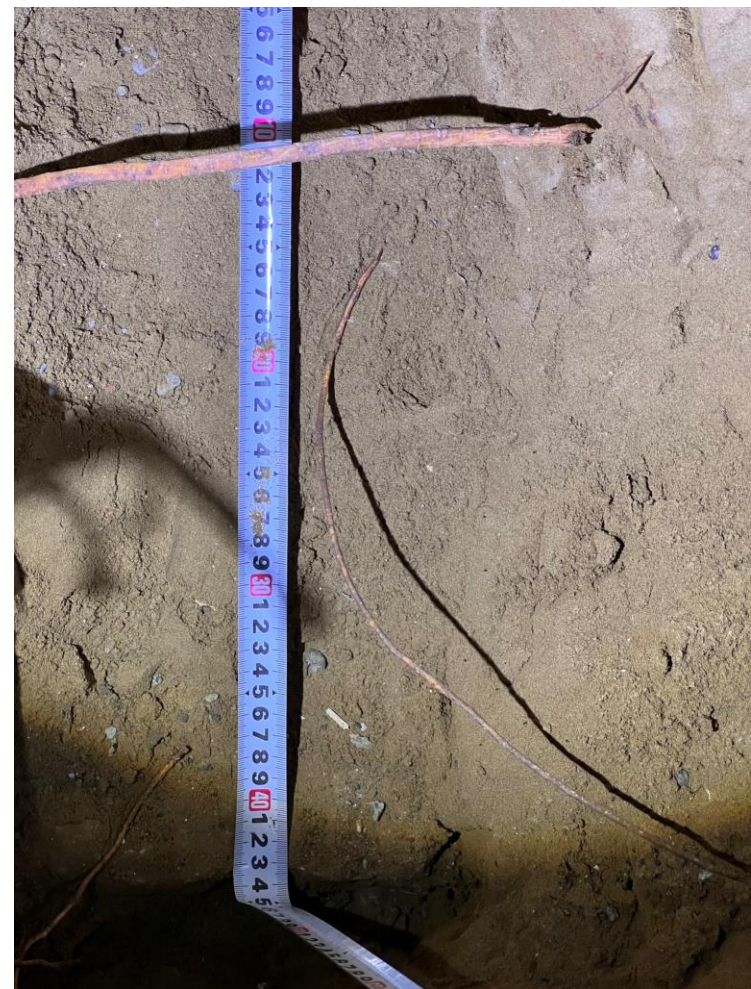
單側寬約43cm

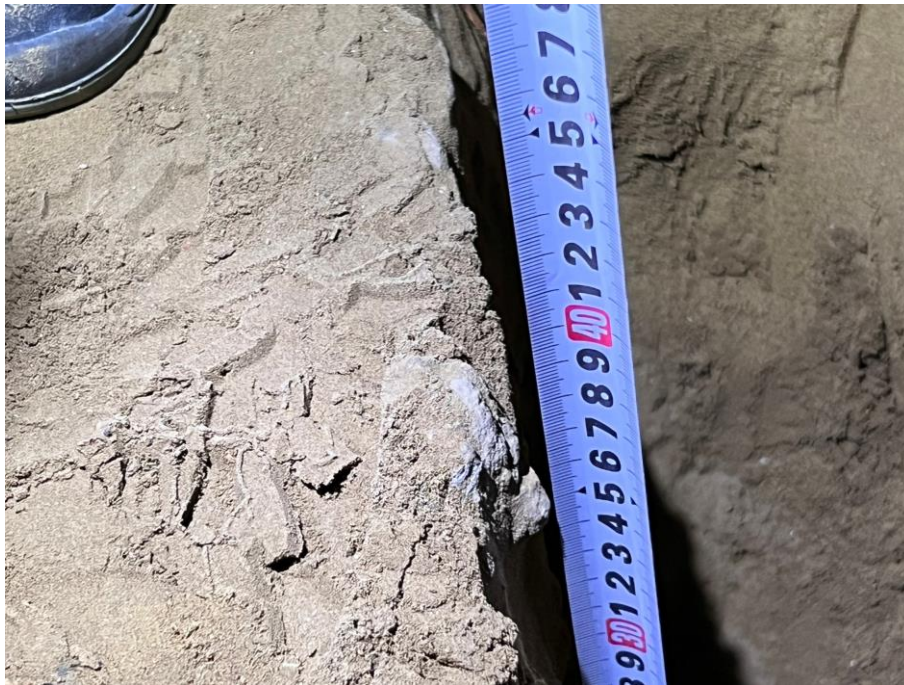
開挖深度至板頂約40cm
扣除鵝卵石層10cm
推測版厚約30cm

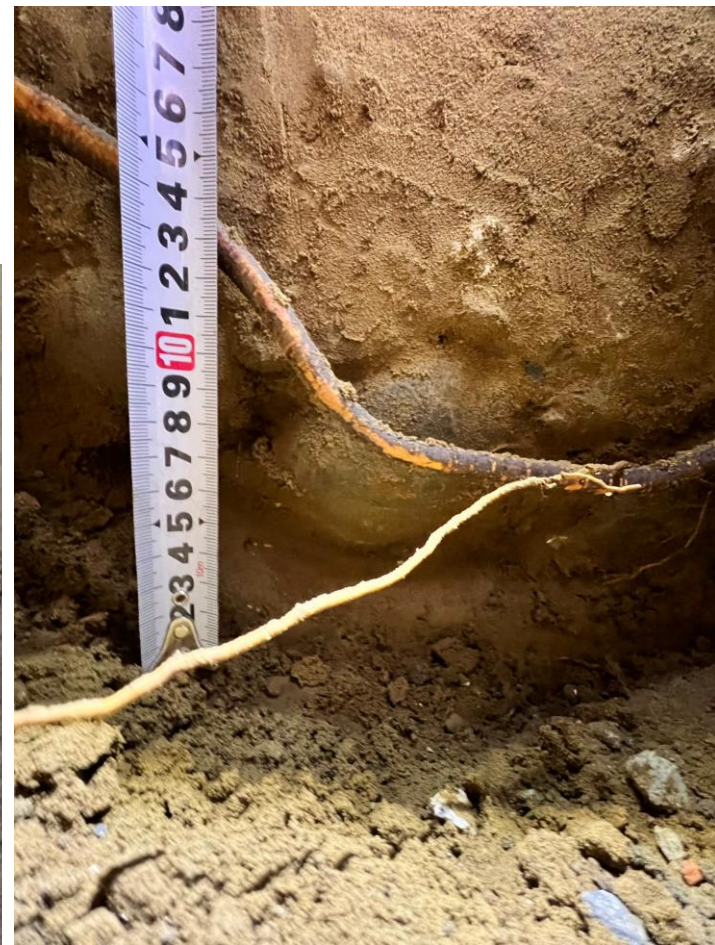
基板下方有鵝卵石，約10cm

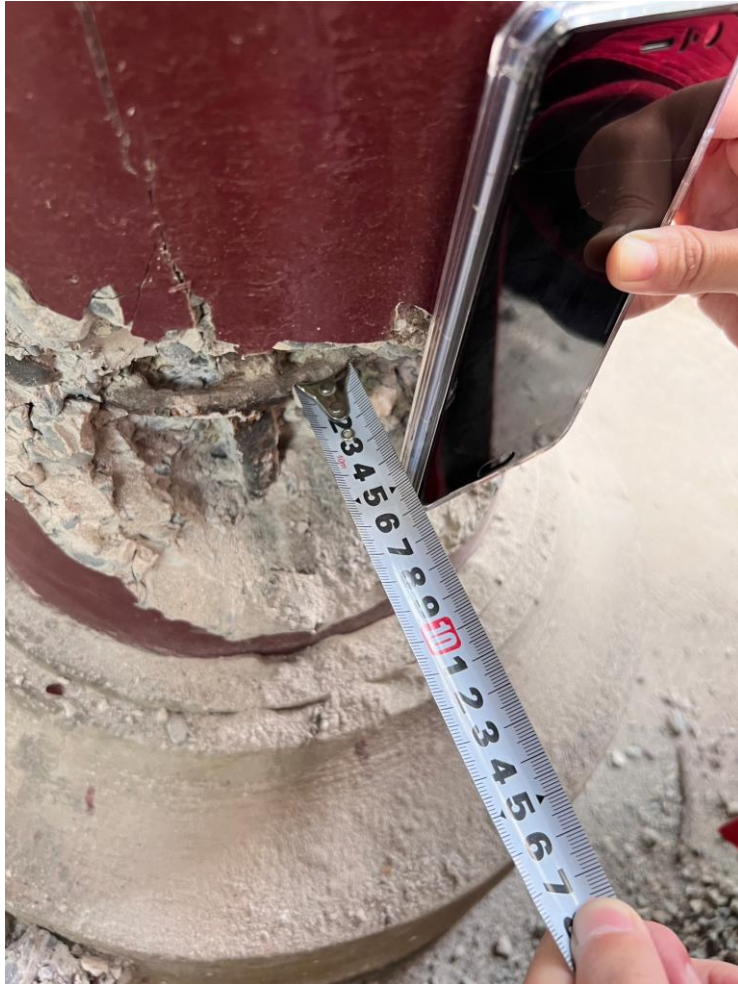
保護層厚度約5cm

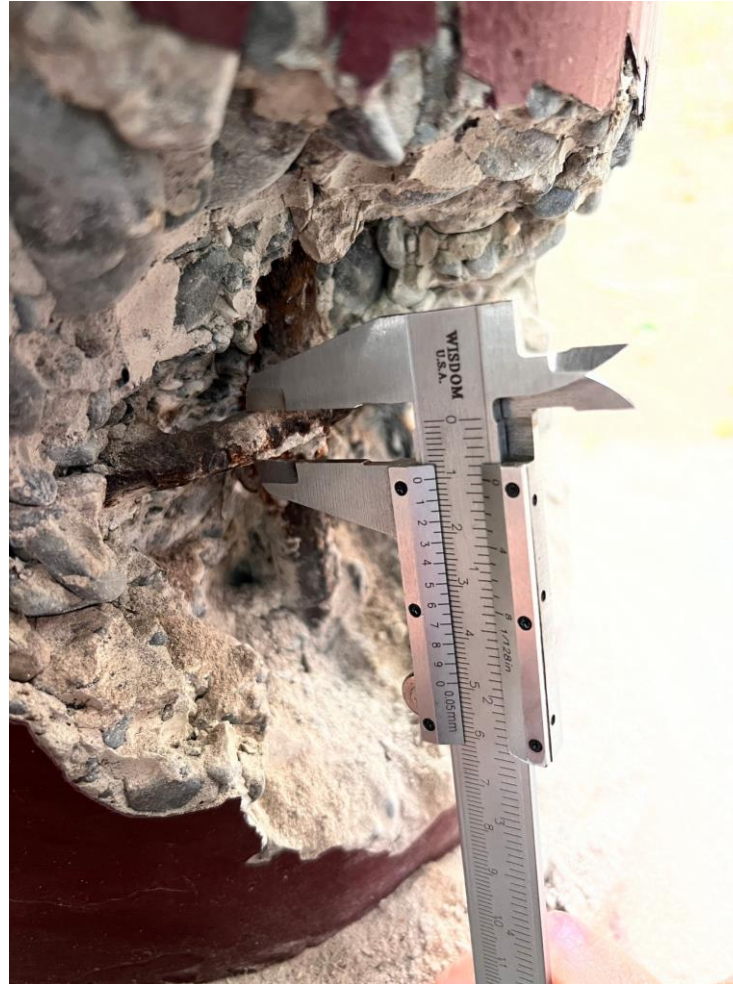
箍筋直徑約1cm
推測為D10(#3)

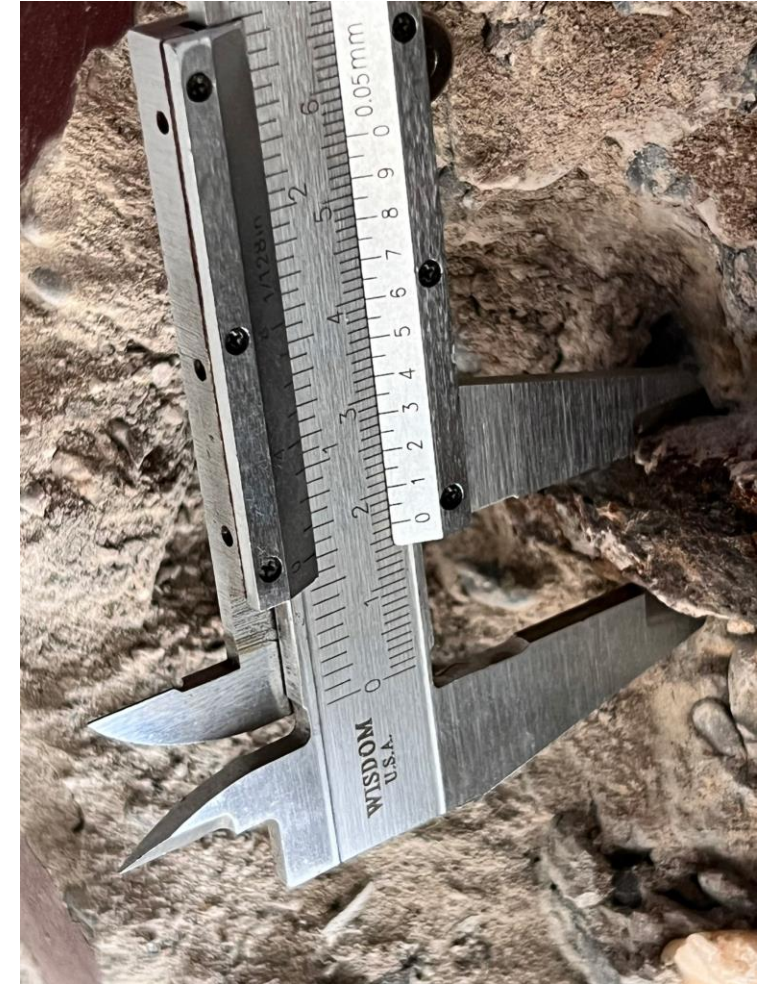
主筋直徑約1.6cm
推測為D16(#5)⁴⁶

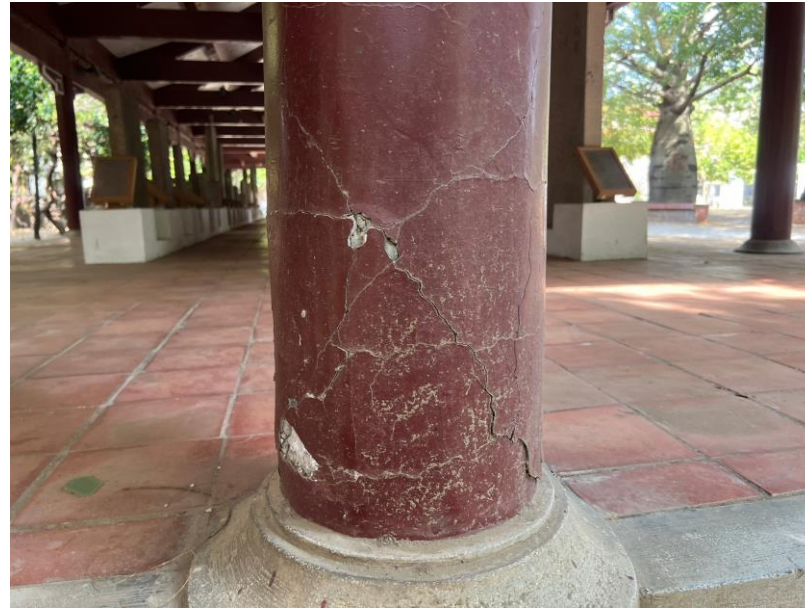
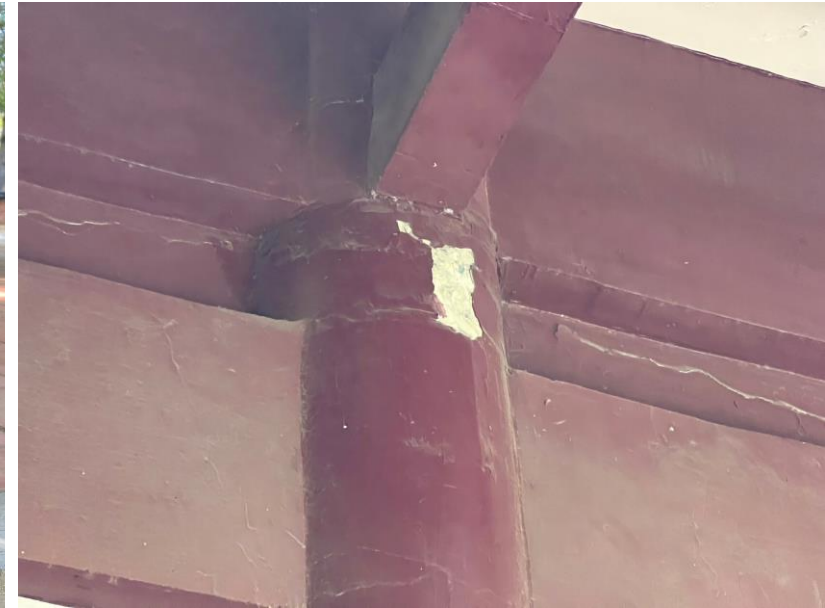
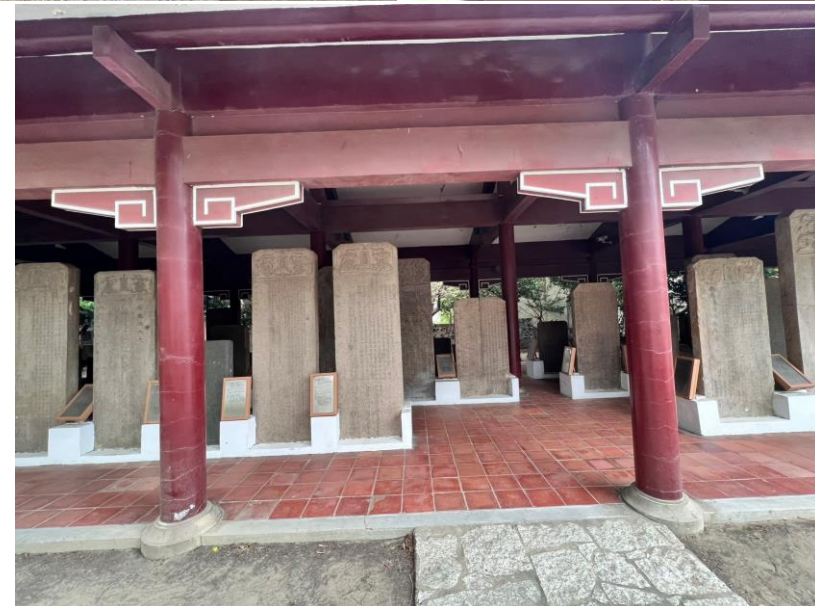
現況大部分混凝土柱於上下端部均產生結構裂縫(部分嚴重者中央端亦有結構裂縫)。

採用高性能混凝土(UHPC)進行補強，補強方式與相關UHPC介紹詳下章節簡報。

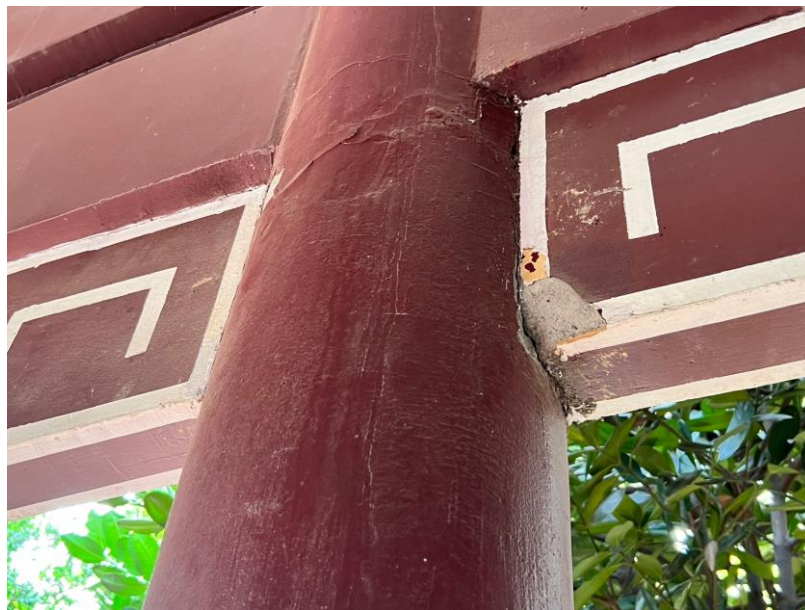
部分雀替與既有柱產生鬆脫現象及混凝土剝落現象，輕微處僅產生裂縫，嚴重處已整塊脫開。

← 損壞程度較小者

採用裂縫灌注方式填補。

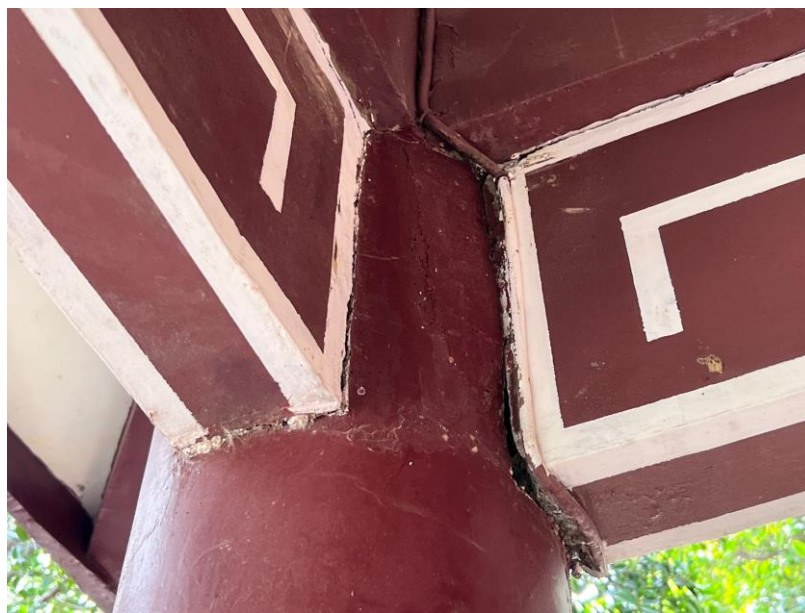
← 損壞程度較大者

採用高性能混凝土(UHPC)進行補強，補強方式與相關UHPC介紹詳下章節簡報。

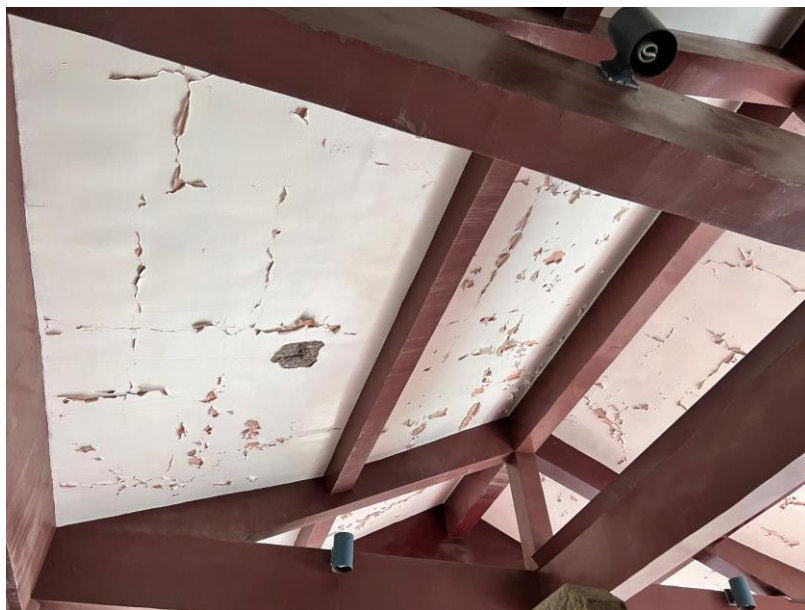
第三級

大部分頂板油漆已剝落，推斷成因為混凝土中性化於主筋處產生裂縫導致表面膨脹、油漆剝落，嚴重處已有鋼筋鏽蝕混凝土剝落情況。

第三級損壞:鋼筋鏽蝕

鋼筋鏽蝕處理後批土油漆復原。

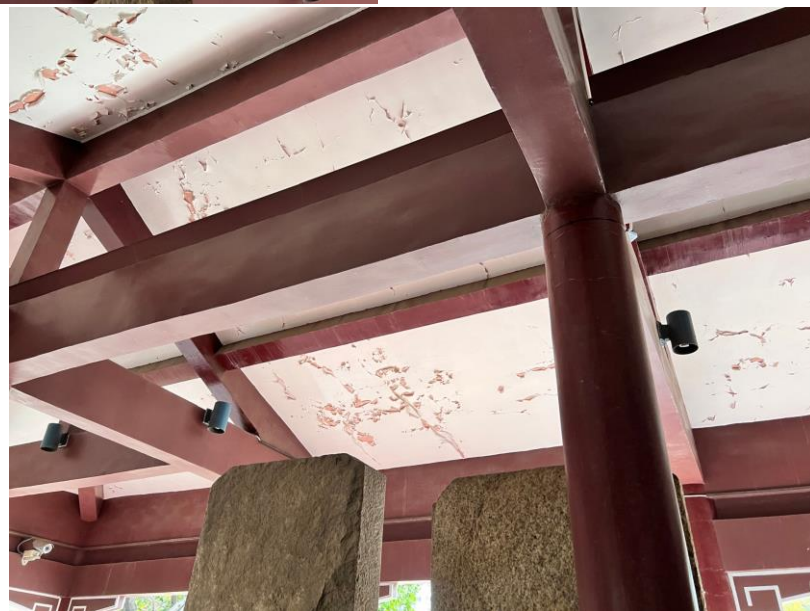
第一級

第一級損壞:油漆剝落

修復方式:磨除表面，檢視裂縫

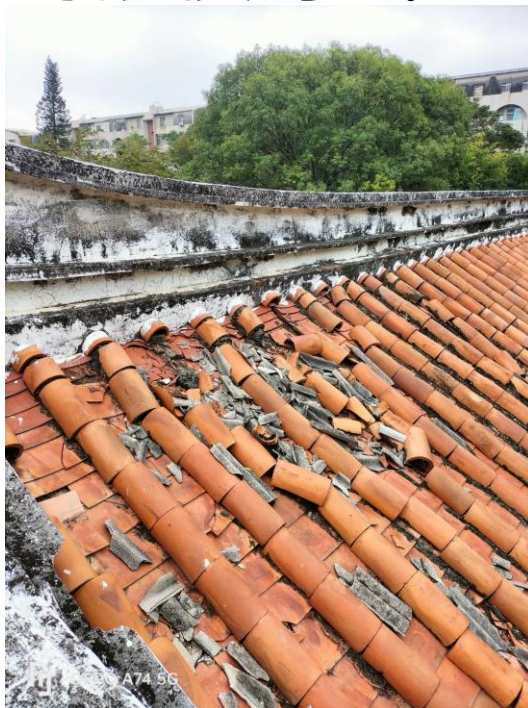
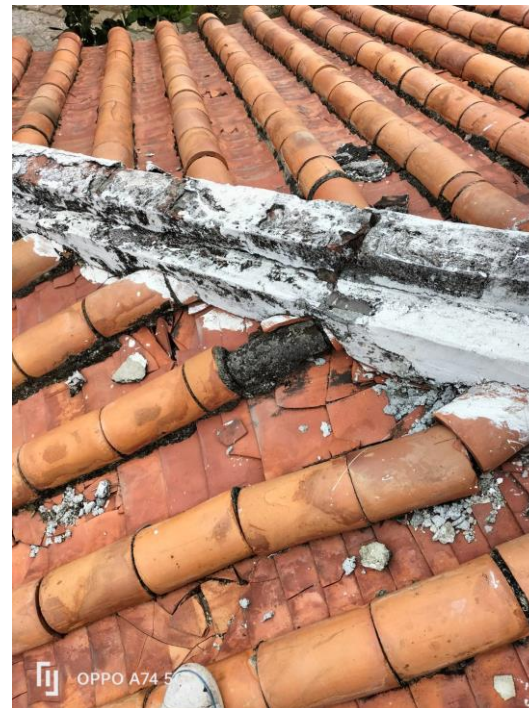
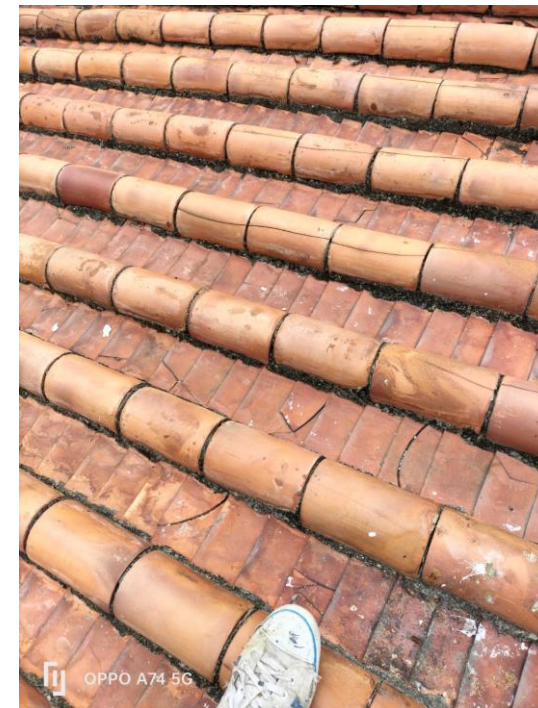
損壞：
屋板剝落、破損。

規劃修復方式：
屋瓦全面檢視修復，堪用者留，
其餘以新瓦片仿現況復原。

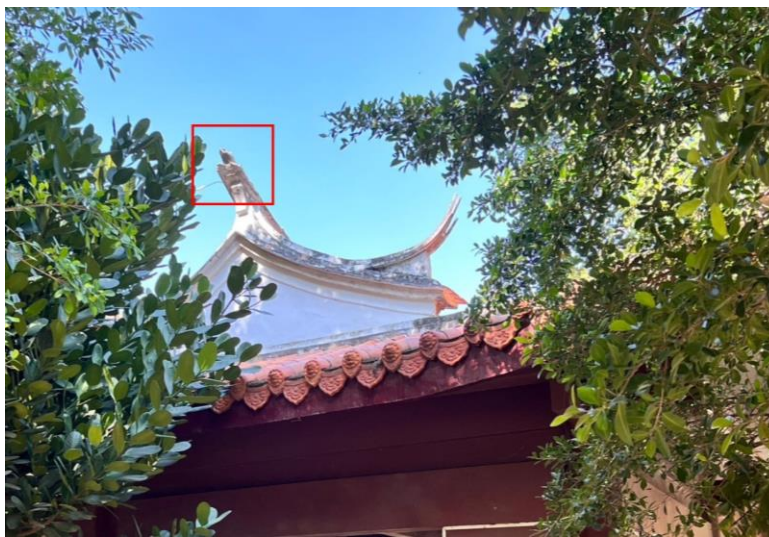
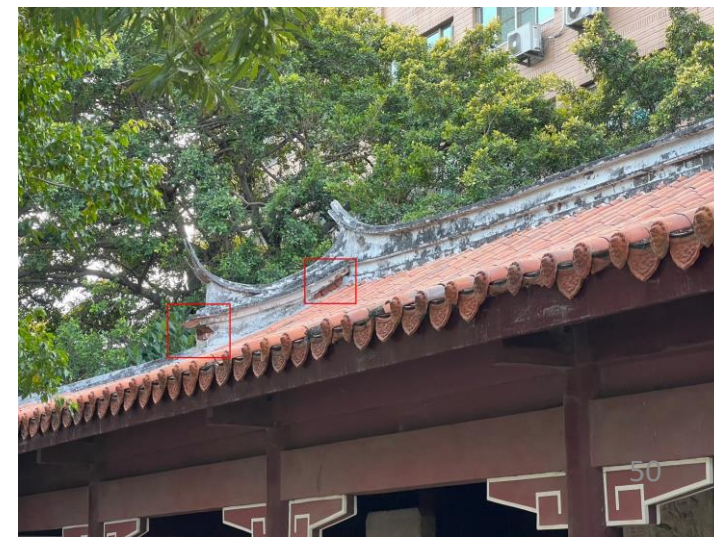
損壞：
燕尾斷裂、屋脊破損。
規劃修復方式：
按照現況復原。

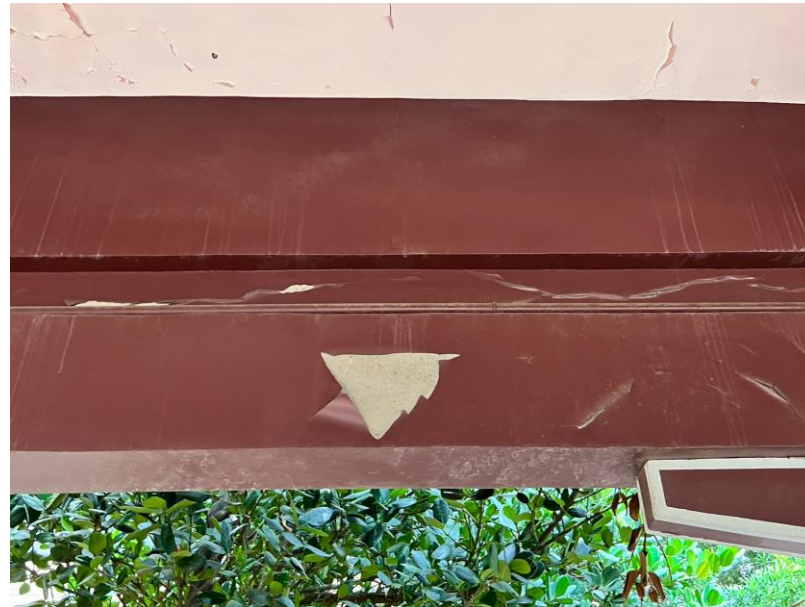
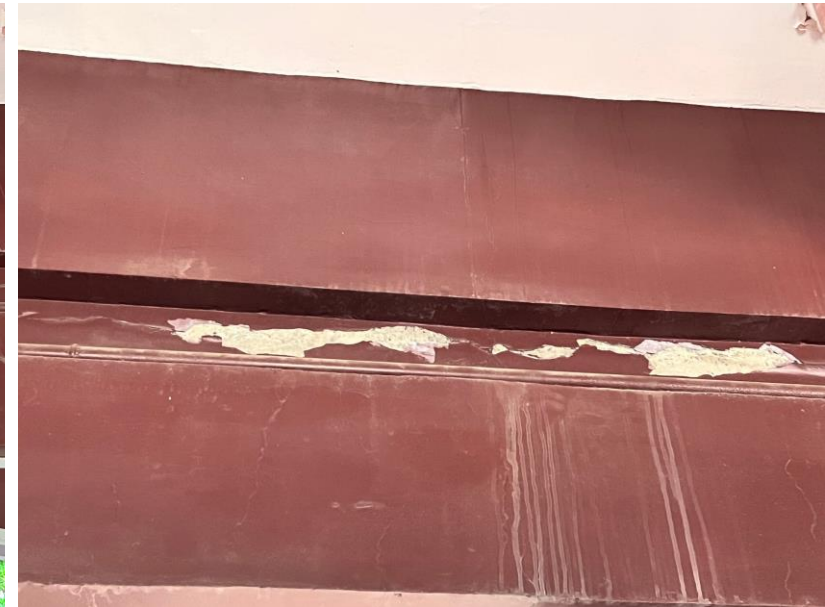
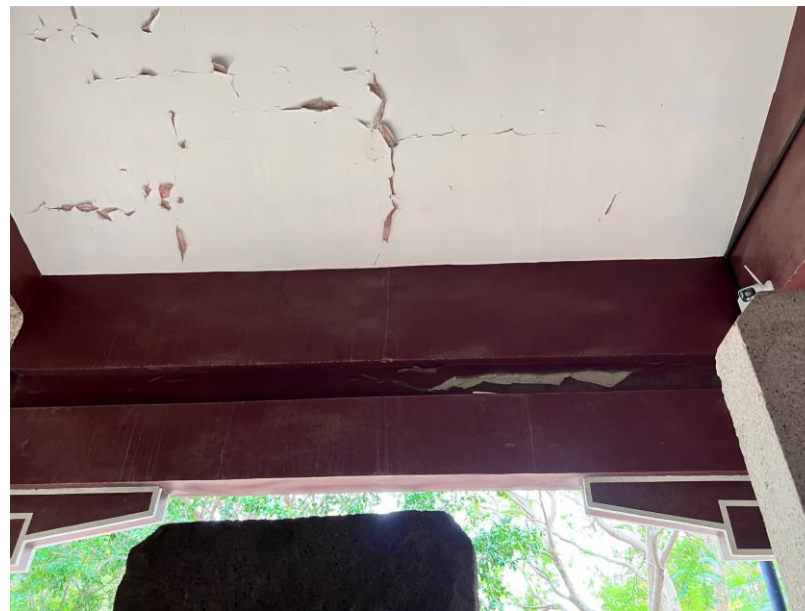
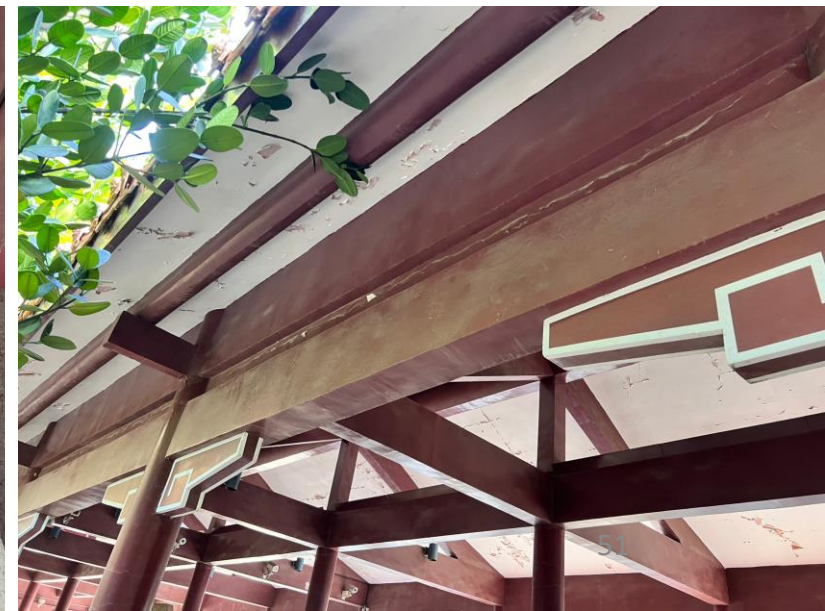
損壞:
部分眉梁間版有裂縫。

規劃修復方式:
採用混凝土灌注方式填補。
