UHPC 超高性能混凝土案例分享

施忠賢 結構技師

高雄市立高雄女子高級中學 校門新建工程

大南門碑林建築災後復建工程 委託設計監造案

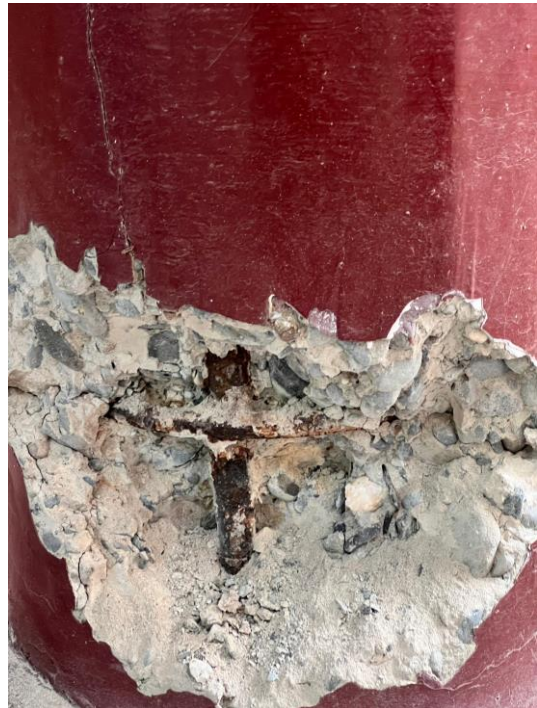
鋼筋已有鏽蝕情況

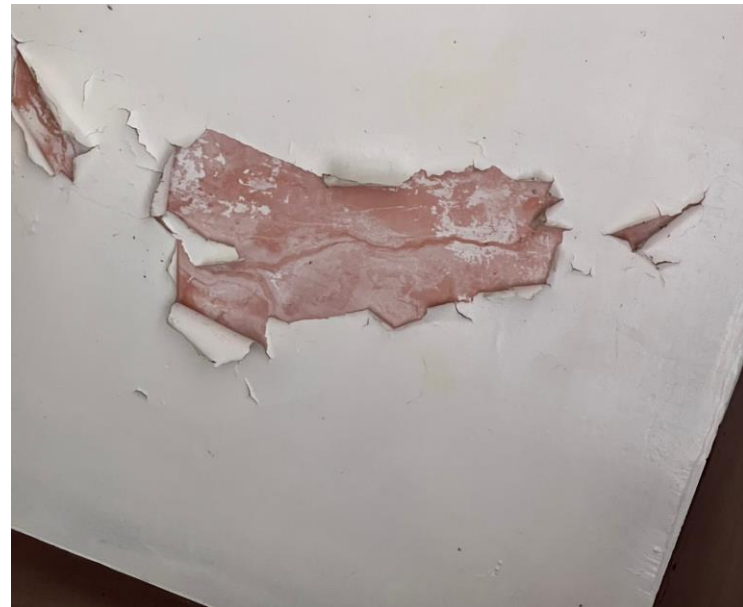
第一級

大部分頂板油漆已剝落，推斷成因為混凝土中性化於主筋處產生裂縫導致表面膨脹、油漆剝落，嚴重處已有鋼筋鏽蝕混凝土剝落情況。

第一級損壞:油漆剝落

修復方式:磨除表面，檢視裂縫
